**Dott. Ing. Vincenzo PRINCIPATO, Ingegnere Edile**  
**Specializzato in Infrastrutture dei Terminali di Trasporto Aereo, Marittimo, Terrestre,**  
81030 PARETE (CE) Via Antonio Gramsci n.8, tel.&fax 0815017499, cell.3381959022, e-mail [principato.vincenzo@libero.it](mailto:principato.vincenzo@libero.it)  
Pec [vincenzo.principato@ordingce.it](mailto:vincenzo.principato@ordingce.it)

Progettazione esecutiva e coordinamento della sicurezza in fase di progettazione ed esecuzione del progetto "RESTAURO DELLA VEGETAZIONE A ZIZIPHUS LOTUS (HABITAT PRIORITARIO 5220\*) IN CONTRADA AFFACCIATA Asse 6 - Azione 6.5.1- "Azioni previste nei prioritized action framework (paf) e nei piani di gestione della rete natura 2000" - PO FESR SICILIA 2014/2020" CIG: 8782235197, CUP: C95D19000370002.

- 1 - Relazione tecnica;
- 2 - Elaborati grafici di inquadramento e stato di fatto;
- 3 - Elaborati grafici di progetto;
- 4 - Piano di manutenzione dell'opera e delle sue parti;
- 5 - Piano delle cure culturali con la durata di tre anni;
- 6 - Piano di sicurezza e di coordinamento in fase di progettazione di cui al D.lgs. n.81/2008;
- 7 - Planimetria cantiere, posti fissi, viabilità
- 8 - Cronoprogramma dei

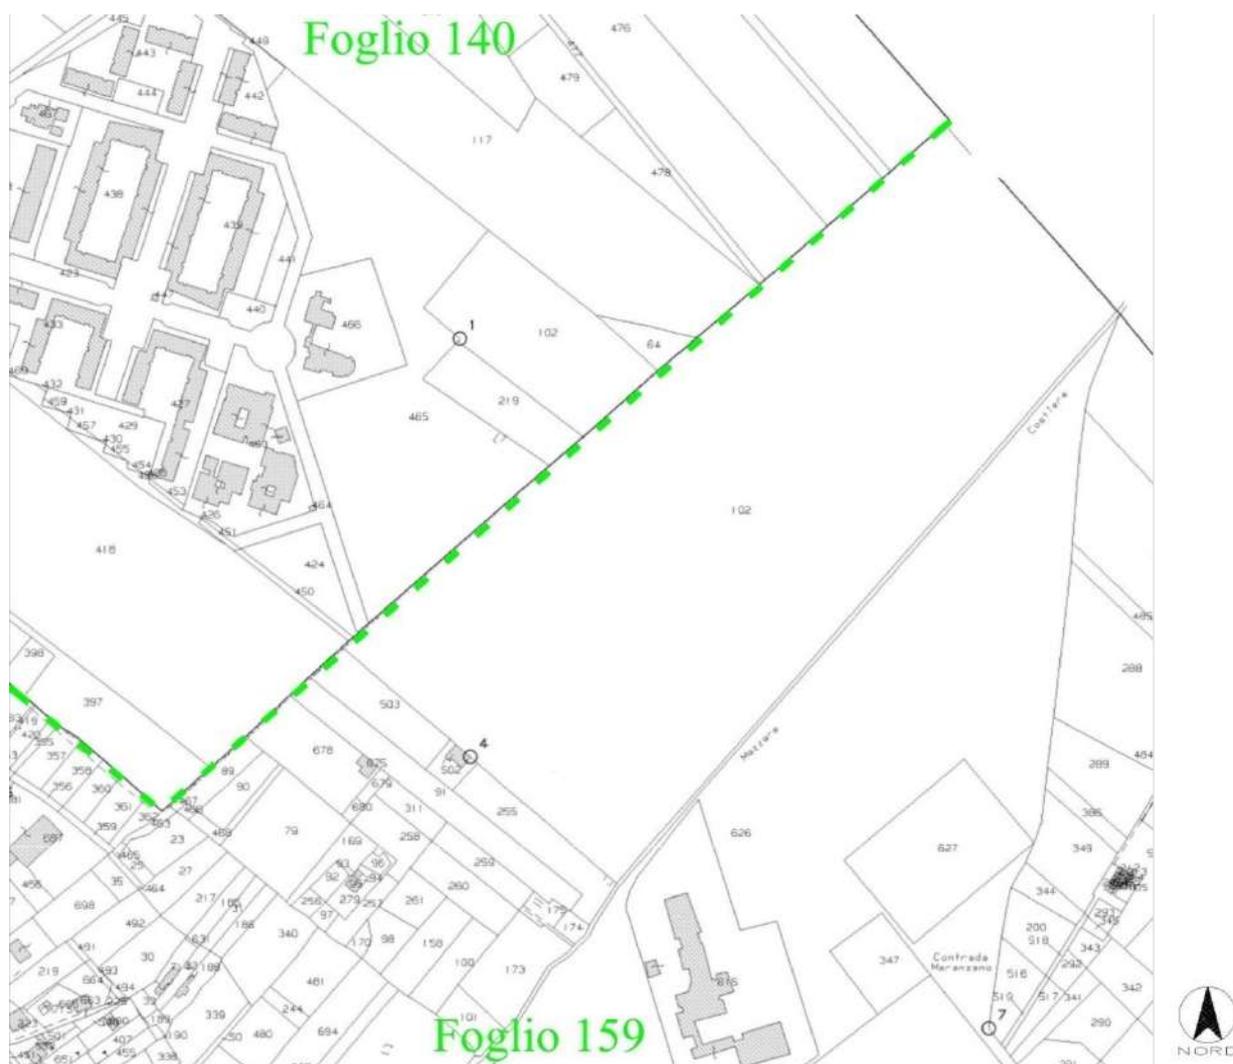
Nell'immagine di seguito proposta, i due fogli di mappa catastale, 140 e 159, sono stati assemblati lungo la linea di confine e rappresenta uno stralcio catastale della zona di intervento.

L'area di interesse che ricade nel foglio di mappa catastale 140, dal confronto con la situazione catastale del progetto definitivo, presenta sostanziose variazioni catastali sia per l'avvenuta rappresentazione in mappa della moltitudine di fabbricati del complesso edilizio di Mazara II sia per la variazione geometrica di alcune delle particelle di interesse.

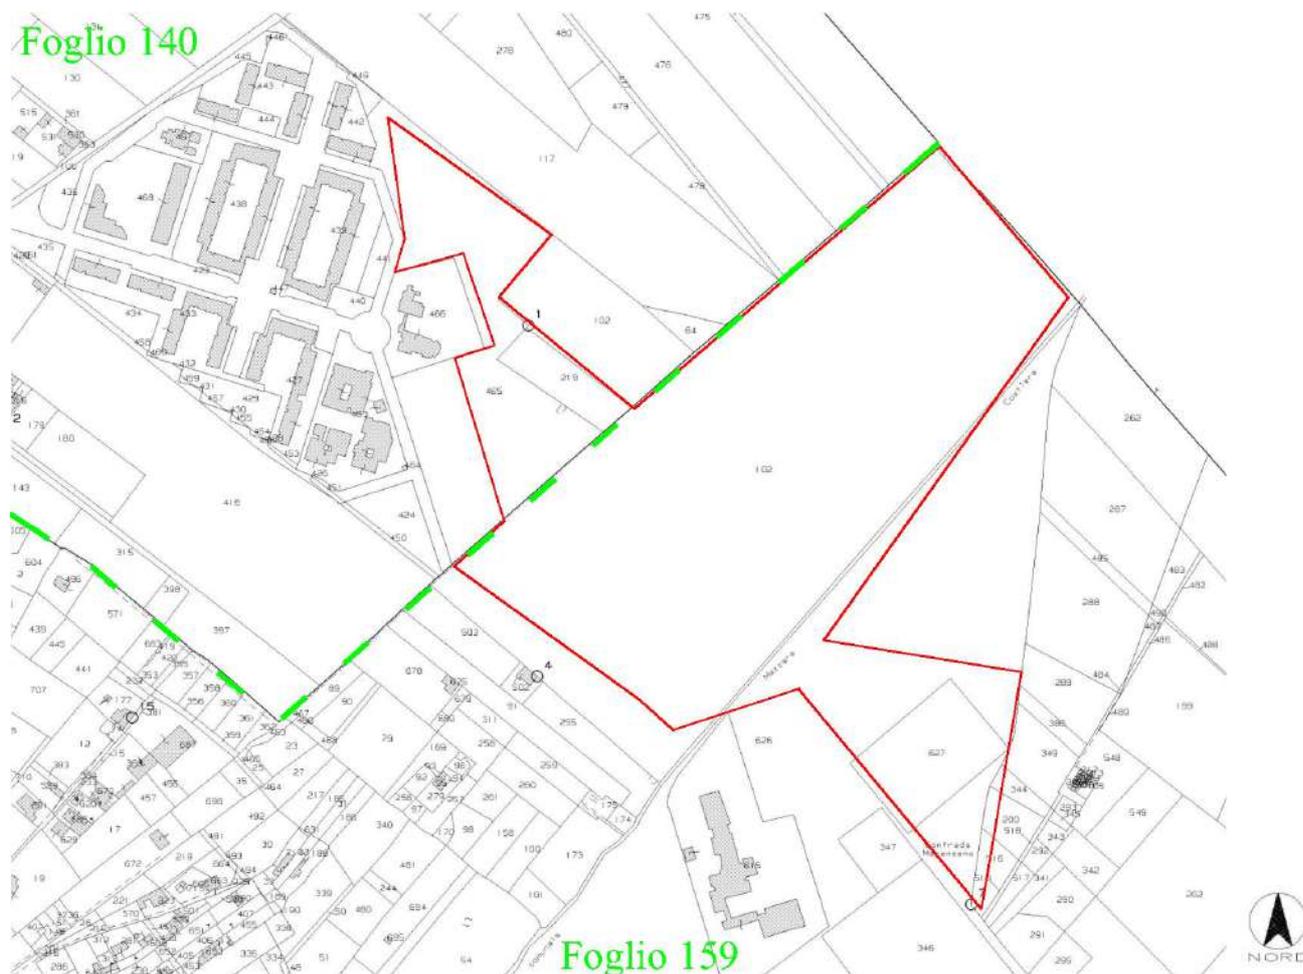
Foglio 140

Il perimetro dell'area di intervento identificato nel progetto definitivo, sullo stralcio di mappe catastali sopra proposto, è rappresentato dalla linea a tratto rosso raffigurata nell'immagine che segue.

L'area di intervento individuata in fase di progettazione definitiva ricade sulle seguenti particelle catastali:

- Foglio 140, particella 465 (parte);
- Foglio 140, particella 219;
- Foglio 159, particella 102 (parte);
- Foglio 159, particella 626 (parte);
- Foglio 159, particella 627.

Sul foglio di mappa 159, l'area di intervento sembrerebbe interessare anche le particelle 344, 200 e 516, ma ciò non è possibile poiché queste particelle sono di proprietà privata aliena.

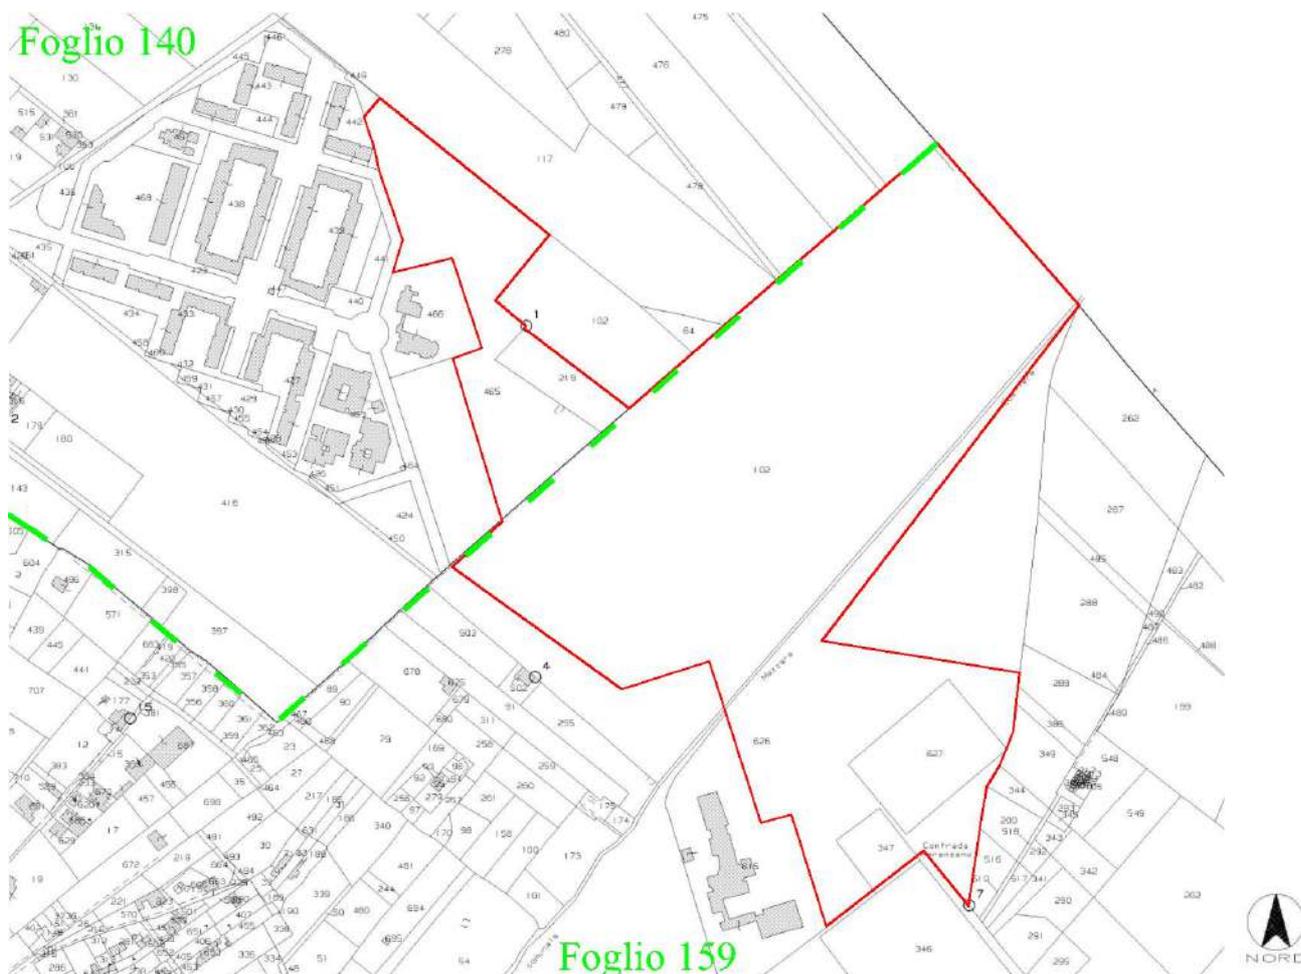
Il perimetro dell'area oggetto di progettazione esecutiva, in conclusione, è rappresentato dalla linea a tratto rosso raffigurata sullo stralcio dei fogli di mappa catastali 140 e 159 e comprende particelle di terreno di proprietà solo del Comune di Mazara del Vallo, come si evince dalle visure catastali allegate (vedi allegati nn.03, 04, 05, 06, 07 e 08) e come sinteticamente è esposto nella tabella che segue:

La superficie complessiva dell'area di intervento, come precisata, è di circa 212.027mq, come riportato nella tabella che segue e comprende per intero la particella 219 del foglio 140, parte della particella 465 del foglio 140, parte della particella 102 del foglio 159, parte della particella 626 del foglio 159 e l'intera superficie delle particelle 627 e 347 del foglio 159.

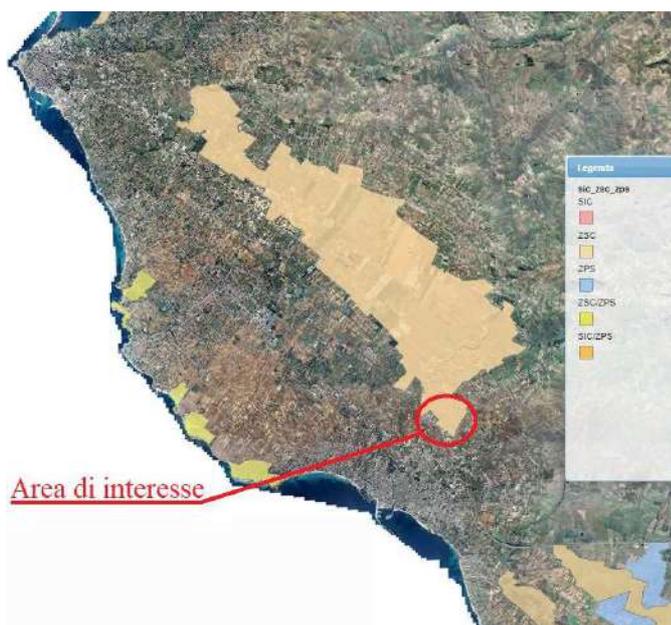
La prima immagine proposta documenta una porzione di territorio molto vasta, che si estende da Mazara del Vallo sino a Marsala, con la rappresentazione delle aree ZSC, ZPS, ZSC/ZPS e con la localizzazione dell'area di intervento che ricade interamente all'interno della Zona Speciale di Conservazione (Z.S.C.) ITA010014 – “Sciare di Marsala”.

Zona Speciale di Conservazione (ZSC) area di interesse

Nel caso specifico, l'area di progetto appartiene alle Zone Speciali di Conservazione (ZSC), come documentano le immagini che seguono, estratte dall'url <http://www.sitr.regione.sicilia.it/geoportale/it/Home/GeoViewer?resourceLocatorId=2320>.

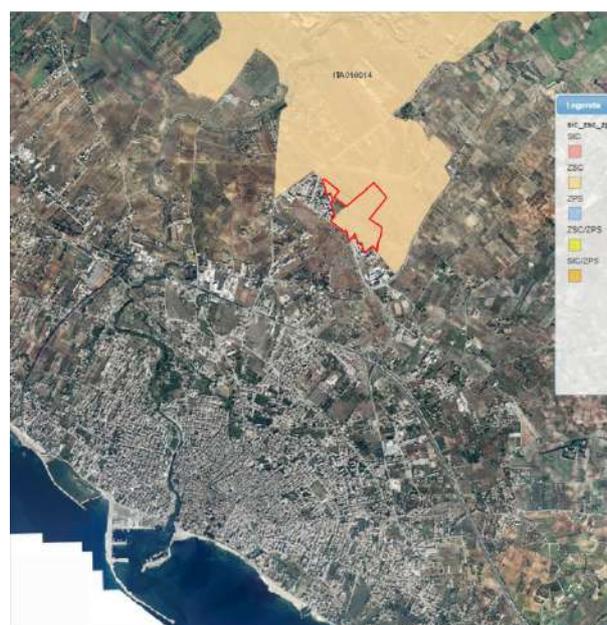
La seconda immagine proposta evidenzia la ZSC a ridosso dell'abitato di Mazara del Vallo, con l'indicazione del perimetro dell'area di intervento, caratterizzato a tratto di colore rosso.

Zona Speciale di Conservazione (ZSC) area di interesse

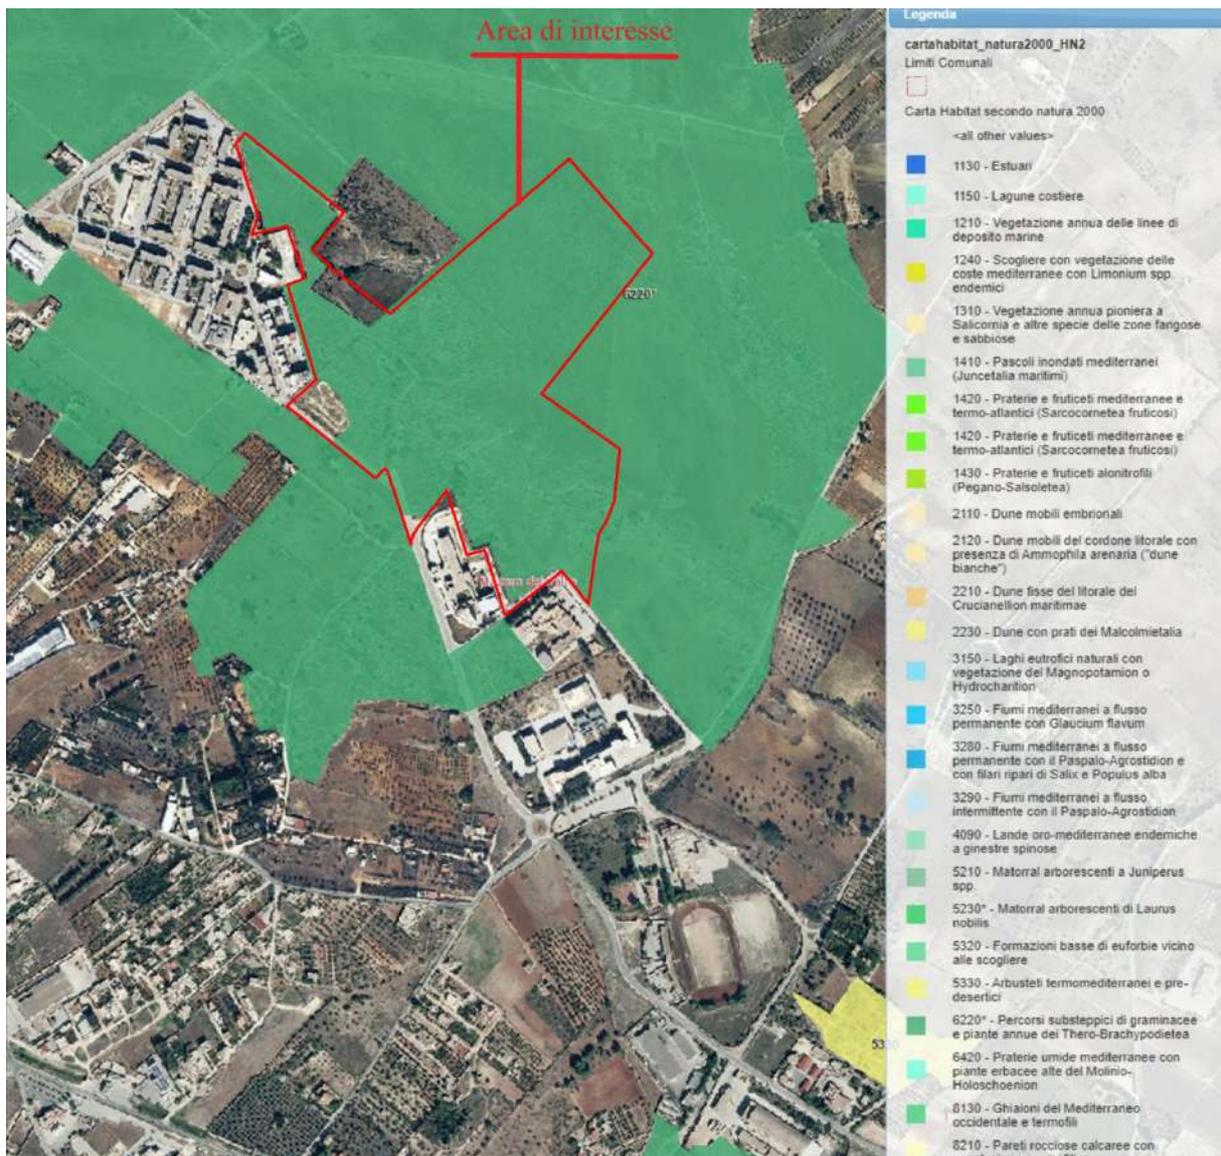
La zona oggetto di interesse, quale Zona Speciale di Conservazione degli habitat, nella carta degli habitat secondo Natura 2000 è classificata con l'habitat “6220\* - Percorsi sub steppici di graminacee e piante annue dei Thero – Brachypodietea”, come documenta l'immagine che segue, estratta dall'url della Regione Siciliana <http://www.sitr.regione.sicilia.it/geoportale/it/Home/GeoViewer?resourceLocatorId=2279>

L'habitat "6220\* - Percorsi sub steppici di graminacee e piante annue dei Thero – Brachypodietea" è dominato da vegetazione erbacea annuale ed è caratterizzato da aspetti vegetazionali che rappresentano diversi stadi dinamici, essendo presenti, oltre alle praterie con terofite (\*6220), la macchia mediterranea (5330) e i querceti mediterranei (6310, 9340).

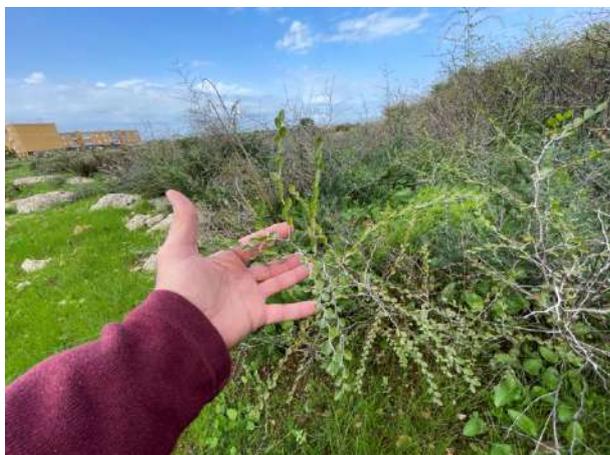
Foto n.04

Nel corso di sopralluoghi eseguiti, sono stati rinvenuti esemplari di *Ziziphus Lotus*, come documentano le foto nn.04 e 05 che seguono.

La foto n.03, effettuata nei pressi della torre piezometrica, continua a documentare questa porzione di territorio, con roccia affiorante e vegetazione "bassa" con prevalenza di palma nana, ma documenta anche l'angolo in cui è stata rinvenuta una prima colonia di *Ziziphus Lotus*, ben documentata dalle foto nn.04 e 05 e rappresentata nell'elaborato n.2.

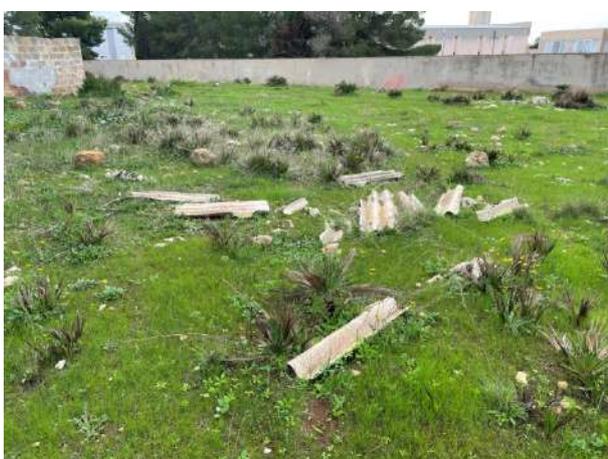
Foto n.06

Dietro il perimetro murario della Chiesa Parrocchiale Sant'Antonio da Padova, l'azione antropica inizia ad essere visibile, per la presenza di qualche residuo murario e di qualche lastra di amianto, come documenta la foto n.06.

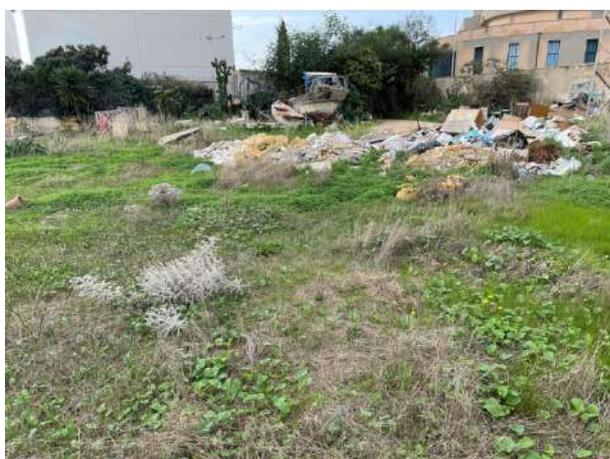
Foto n.07

Proseguendo verso sud, in angolo tra il perimetro della Chiesa Parrocchiale Sant'Antonio da Padova ed il perimetro degli edifici di Mazara II, è presente una quantità di macerie edili mista a materiale ferroso, mobilio e materiale vario, con anche la presenza di rottami di barche probabilmente di proprietà di residenti vicini, come documenta la foto n.07.

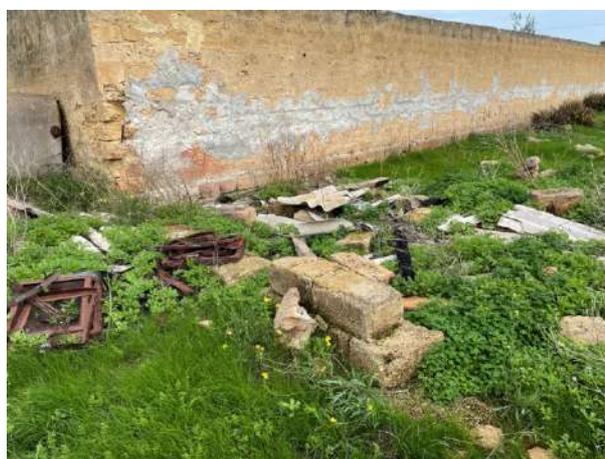
Foto n.08

La foto n.8, documenta ancora qualche lastra di amianto, del materiale ferroso, ma soprattutto documenta il muro perimetrale di quell'area distinta dalla particella 219, inclusa nell'area d'intervento e che di fatto è ben delimitata da un muro in pietra squadrata e malta, alto circa tre metri.

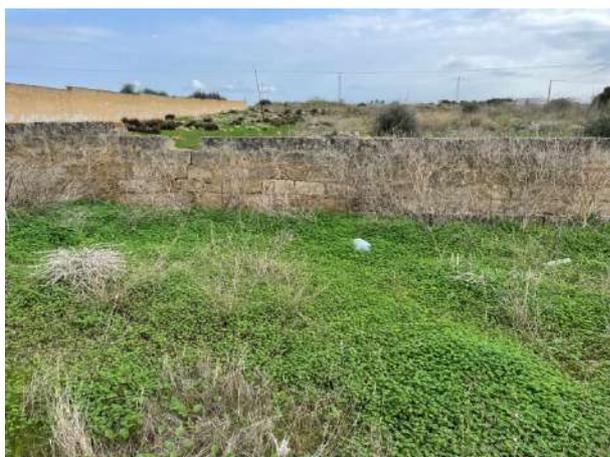
Foto n.09

La foto n.9 documenta un muro in pietra squadrata e malta, alto circa m.1,30, che oggi è presente solo per un tratto della sua estensione originaria e che probabilmente delimitava un altro appezzamento di terreno in parte coltivato.

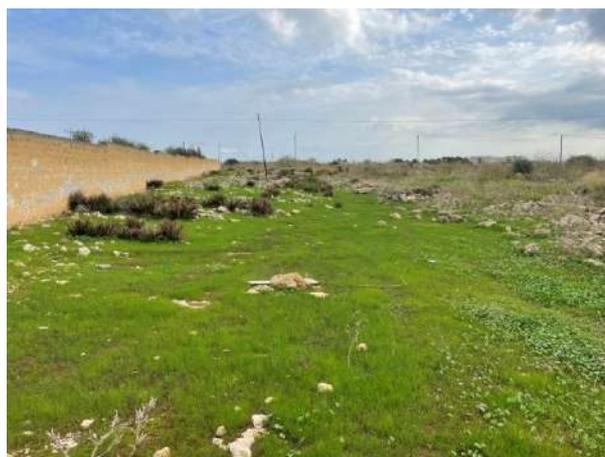
Foto n.10

La testimonianza di un passato coltivo di quest'area è offerta dalla foto n.10, ove si apprezza una percentuale molto bassa di roccia affiorante ed una vegetazione che cerca di riconquistarsi il proprio territorio che è stato "battuto" dall'uomo.

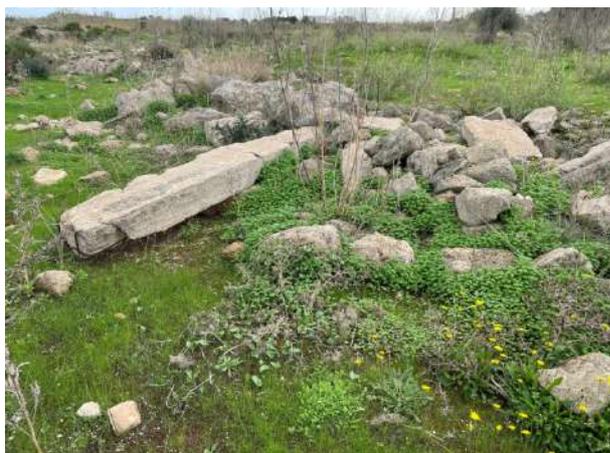
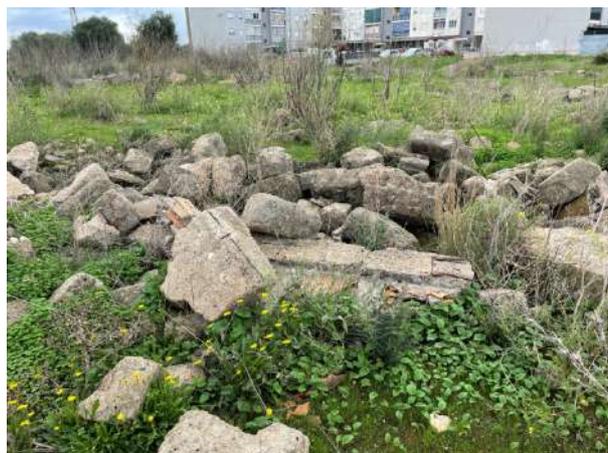
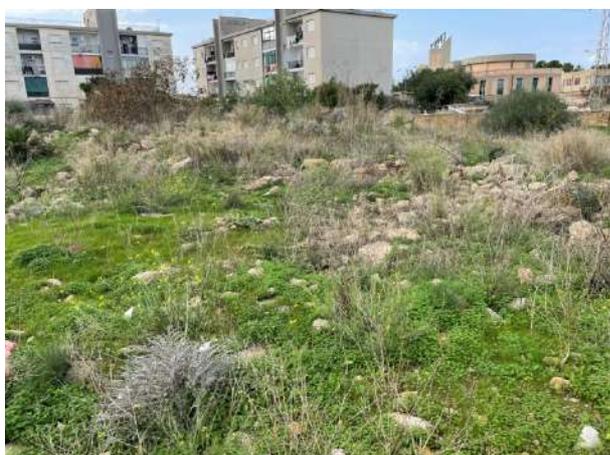
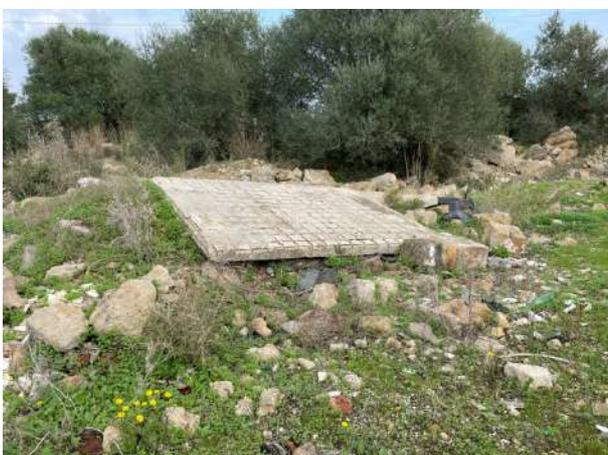
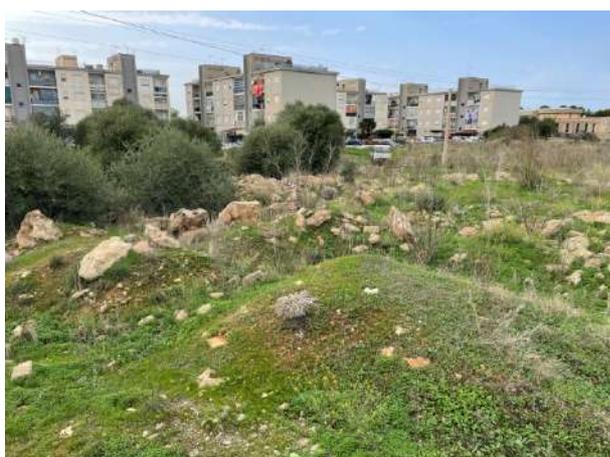
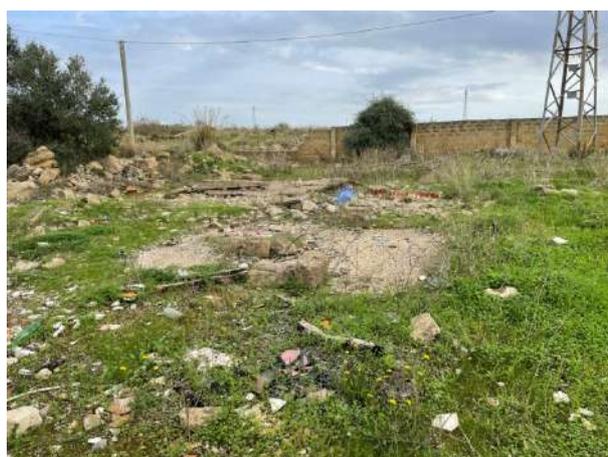
Come già documentato nella Carta dello stato di fatto del progetto definitivo, in quest'area sono presenti una certa quantità di macerie edili, sostanzialmente identificabili come porzioni di calcestruzzo, elementi interi in cemento armato, ma anche residui di pietra tipica del posto, come documentano le foto nn.11, 12, 13, 14, 15 e 16.

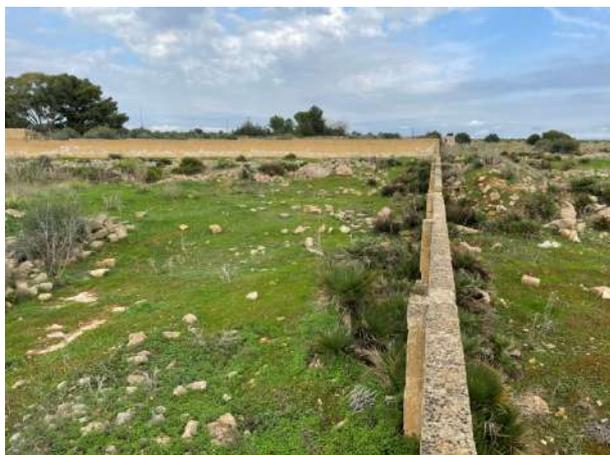
Foto n.17

Il confine sud della particella 465, di fatto, è ancora segnato dal muro in pietra squadrata e malta, ben realizzato e con la presenza di piccoli contrafforti, alto circa m.2,00 come documentano le foto nn.17 e 18. La testa del muro in parte è demolita come si vede nella foto n.18, che documenta il tratto di muro verso il complesso edilizio di Mazara II, mentre il tratto di muro verso la particella 219 è documentato dalla foto n.17 ed è più integro, ad eccezione

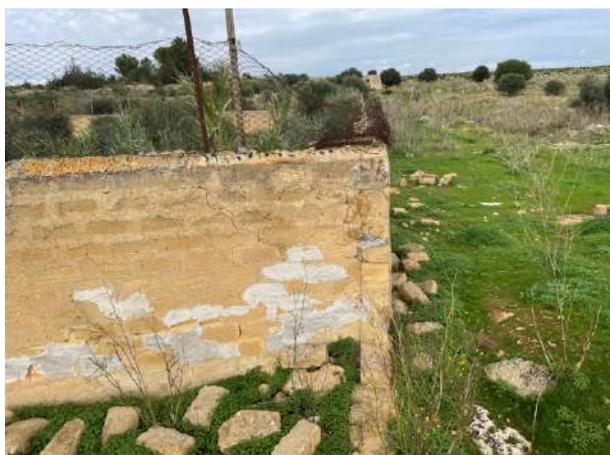
Foto n.19

dell'ultimo tratto che è totalmente demolito a realizzare un varco, come in parte documenta la foto n.19.

Le foto nn.19 e 20 documentano meglio il muro di recinzione che delimita la particella 219, che in qualche punto è ancora sovrastato da una recinzione in rete metallica con paletti.

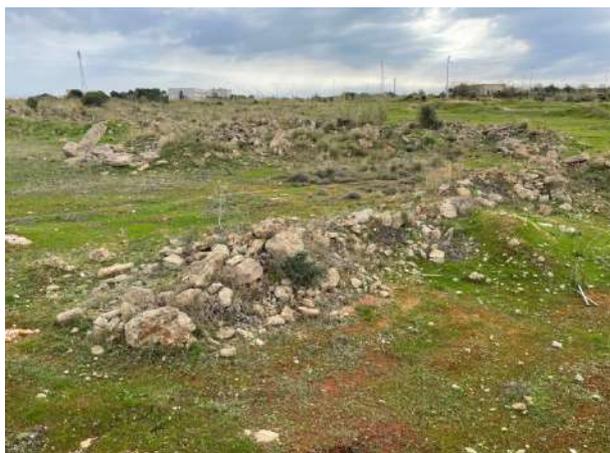
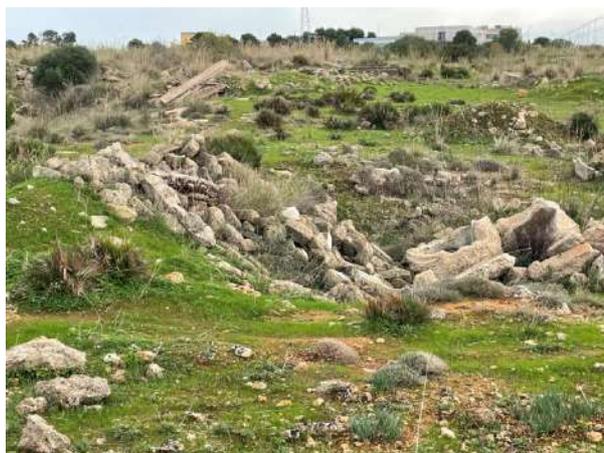
A confine con la particella 465, la particella 102 è invasa da macerie edili, come documentano le foto nn.21 e 22. Trattasi di pezzi di cemento, elementi di cemento armato quasi integri e con anche la presenza dell'armatura metallica, pezzi di canalette di irrigazione in cemento armato e piastre vario.

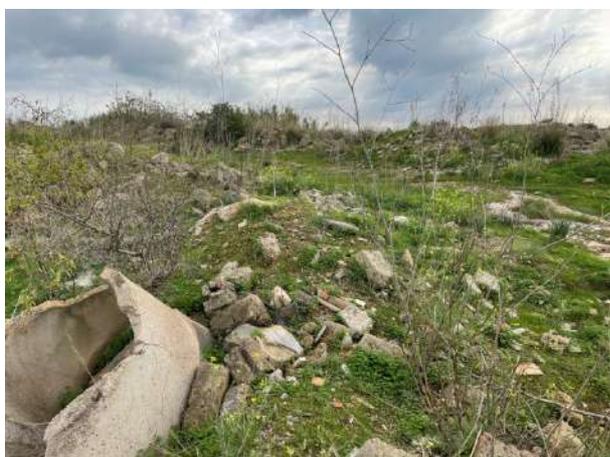
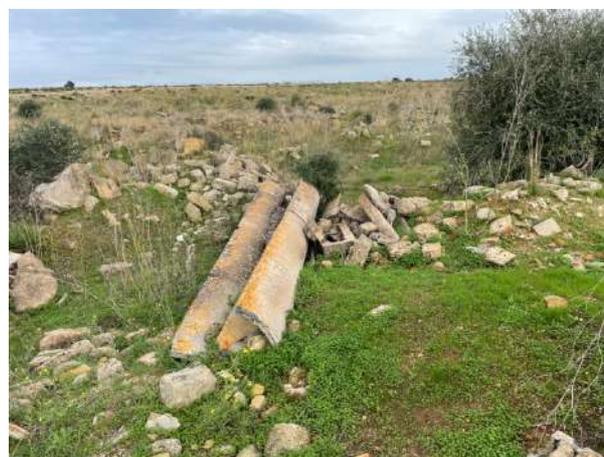
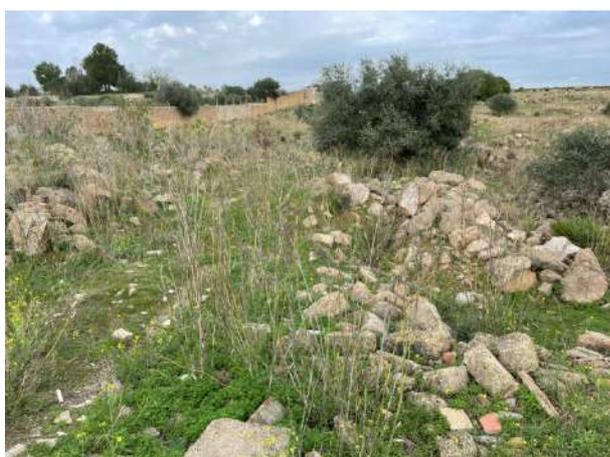
Procedendo verso sud est, nella particella 102, si riscontra una maggiore quantità di macerie edili, la vegetazione si caratterizza per l'assenza di "palma nana" e per la presenza di "olivastrì", come documentano le foto nn.23, 24 e 25 effettuate poco distante dal confine con la particella 465.

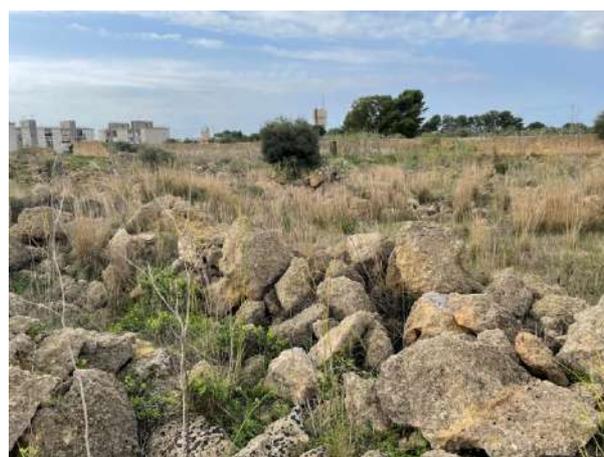
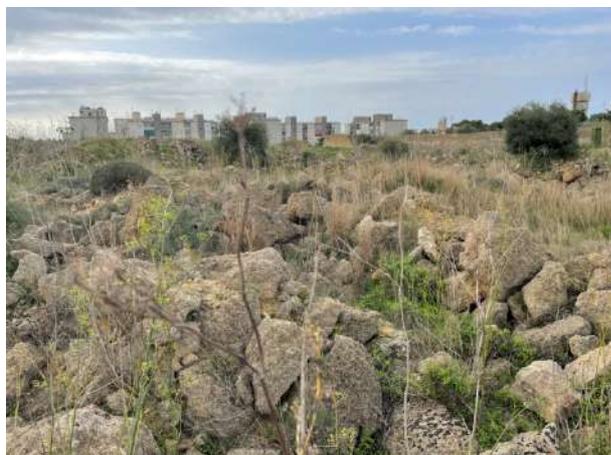
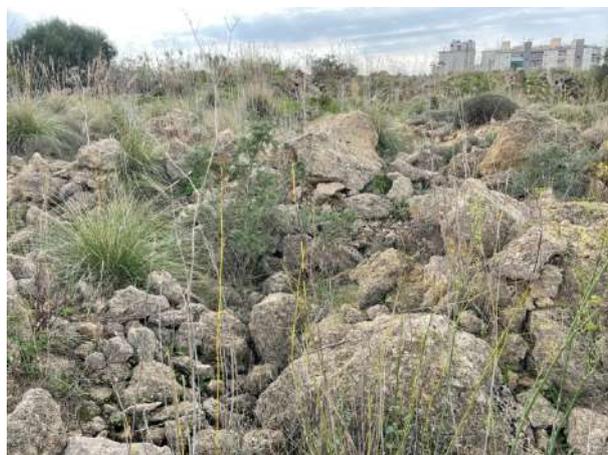
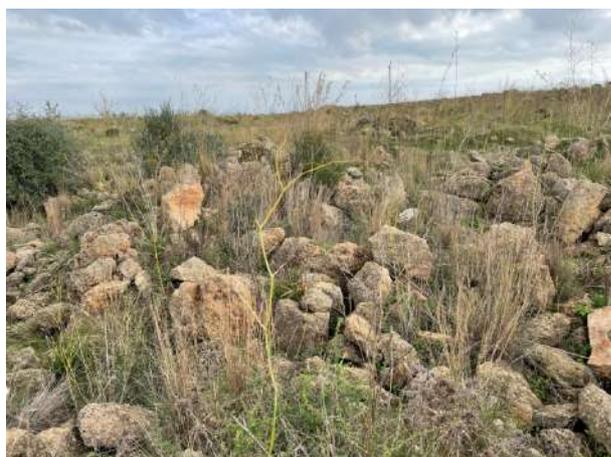
Procedendo ancora a sud – est, nella particella 102, il piano campagna presenta un avvallamento e si riscontra una maggiore quantità di pezzi di cemento, elementi di cemento armato semi integri e pietrame vario caratteristico del posto, come documentano le foto nn.26, 27, 28, 29.

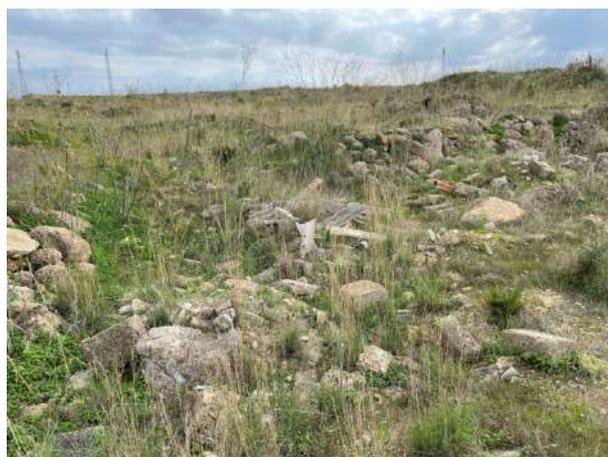
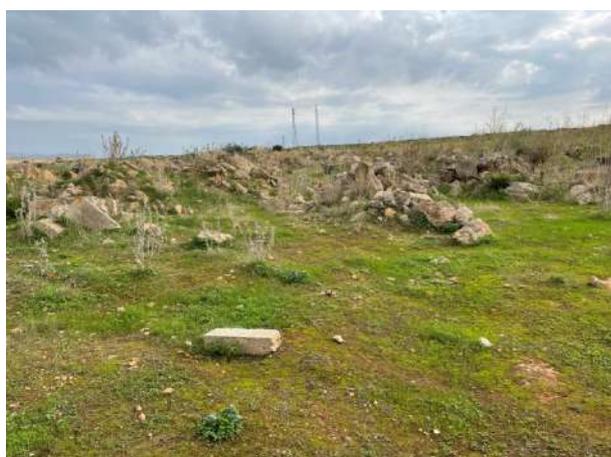
Procedendo verso nord, i cumuli di macerie diminuiscono, come documentano le foto nn.30 e 31, ma la vegetazione è ancora danneggiata dall'azione dell'uomo.

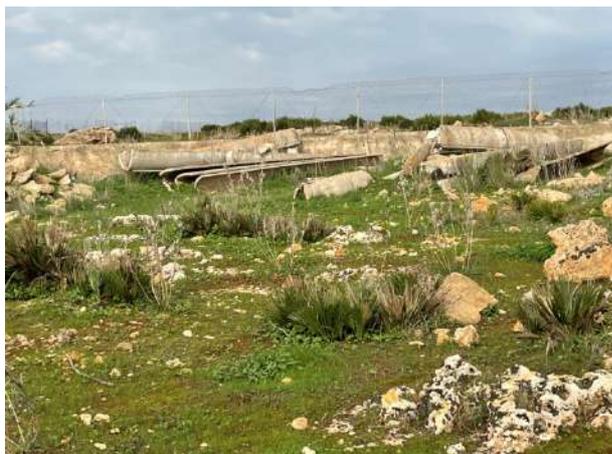
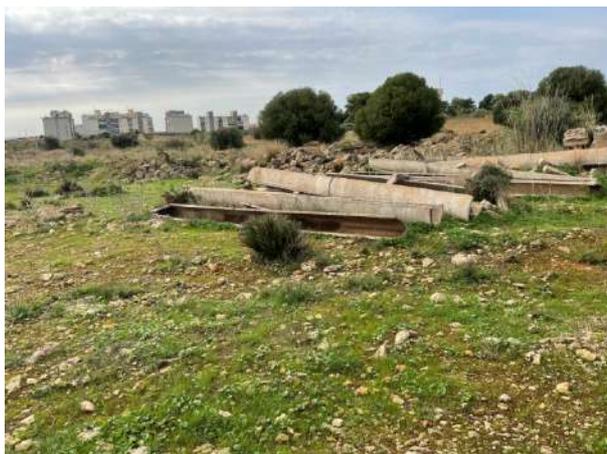
Foto n.33

In prossimità del confine con la porzione di particella 102 recintata, sono presenti cumuli di pietre, residui di canalette in cemento armato ma la vegetazione riprende quasi il suo aspetto naturale,

come documentano le foto n.32 e 33, con anche la presenza di modeste piante di ulivo selvatico caratteristico della macchia mediterranea.

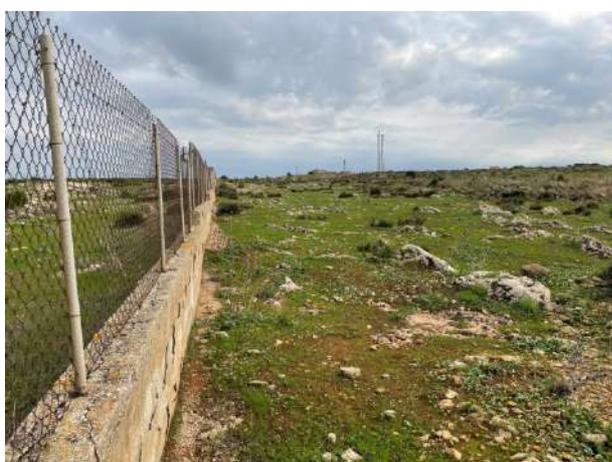
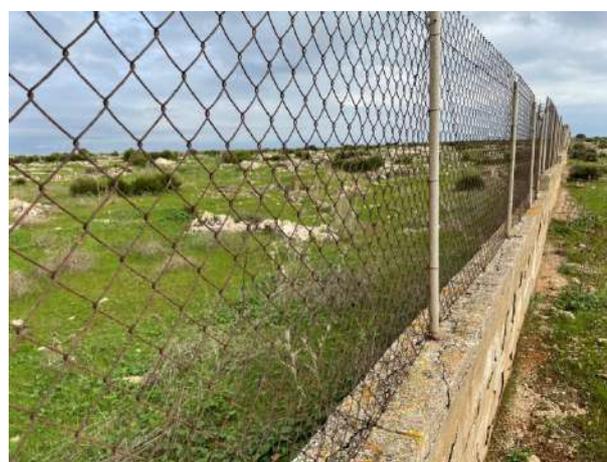
Foto n.35

La parte a nord della particella 102 è recintata con muretto in cemento armato sovrastato da una recinzione in rete metallica e paletti in ferro, come documentano le foto nn.35 e 36. I risultati della recinzione di quest'area, a protezione dall'azione incontrollata dell'uomo, sono evidenti dalle foto nn.37 e 38, che documentano un territorio libero da detrattori ambientali e con la sola presenza di vegetazione.

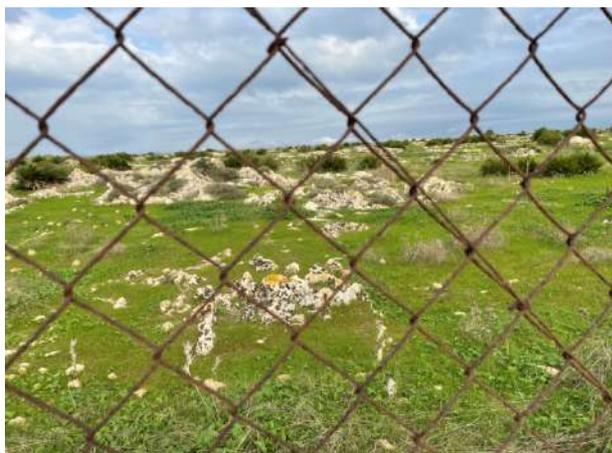
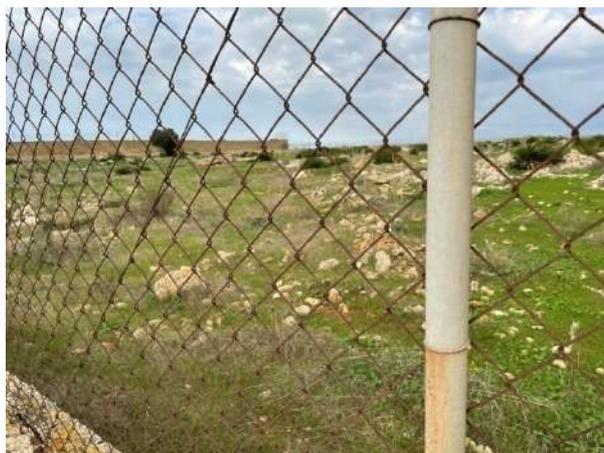
Foto n.37

La recinzione, presumibilmente, è stata realizzata una ventina di anni fa, per cui ha avuto inizio quel processo rigenerativo naturale del suolo, il quale oggi si caratterizza per la presenza di una vegetazione effettivamente riconducibile alla tipologia di habitat 6, quasi del tutto esente da detrattori ambientali.

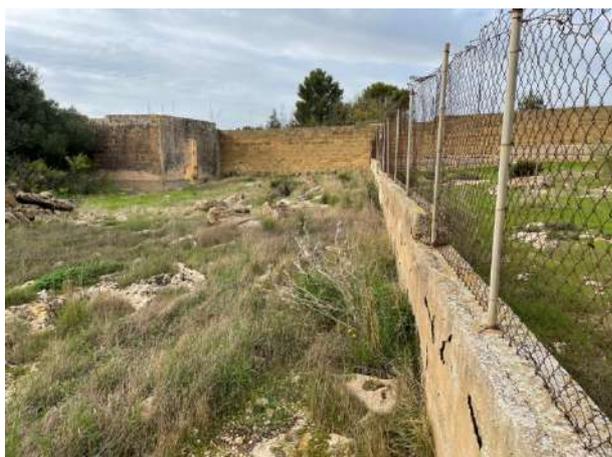
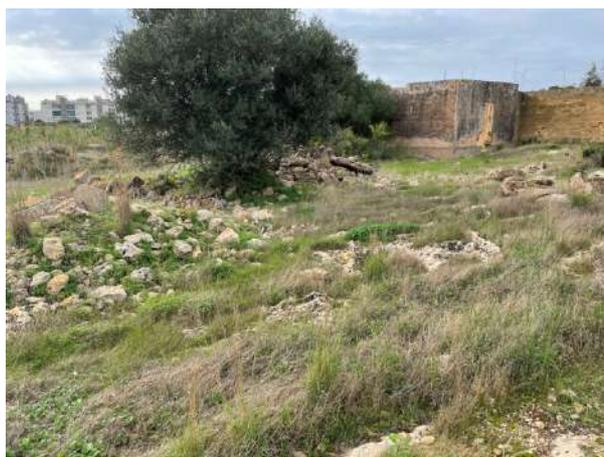
Foto n.39

In prossimità del lato nord di questo muro di recinzione è presente un piccolo rudere, intorno al quale vi è una vegetazione peculiare della macchia mediterranea, come documentano le foto nn.39 e 40. È verosimile, infatti, che la presenza dell'abitazione abbia caratterizzato il suo immediato intorno per l'azione di tutela messa in atto dagli abitanti ovvero dai frequentatori del piccolo manufatto, i quali certamente erano persone votate alla coltivazione ed alla cura delle piante.

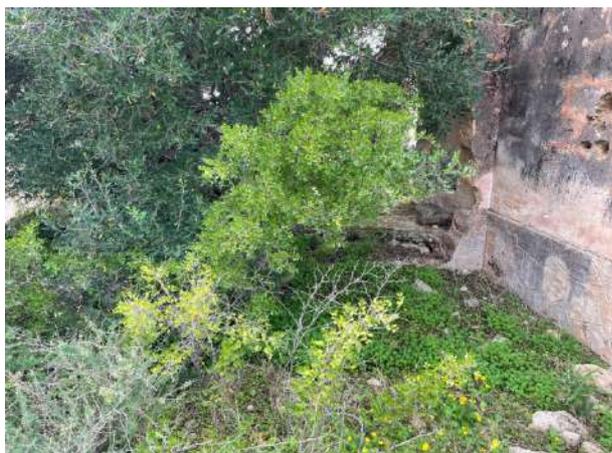
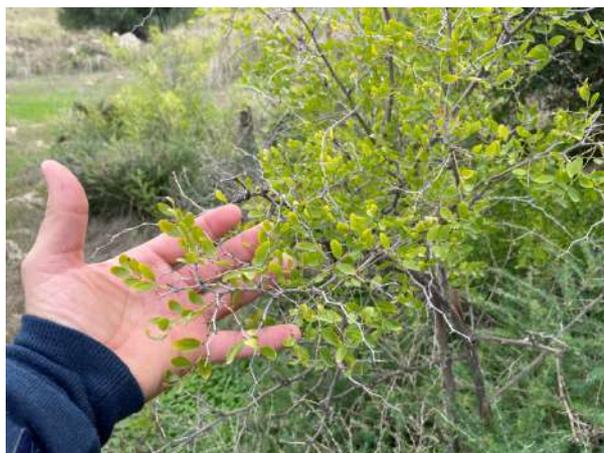
Foto n.41

In prossimità di questo rudere, infatti, è presente un'altra colonia di *Ziziphus Lotus*, come documentano le foto nn.41 e 42 e come rappresentato nell'elaborato n.2, a testimonianza che l'habitat originario della zona effettivamente è riconducibile all'Habitat prioritario 5220\* (Matorral arborescenti di *Ziziphus*).

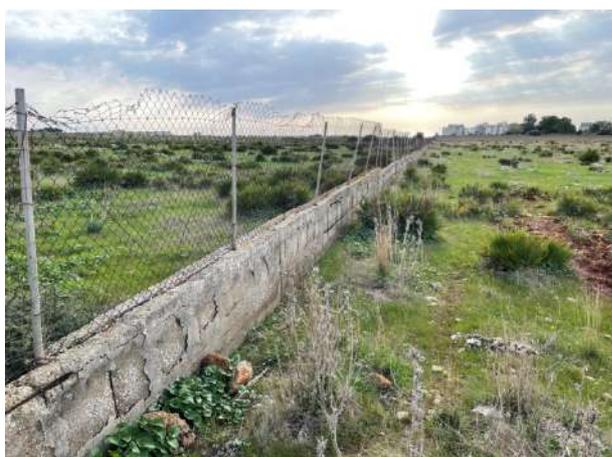
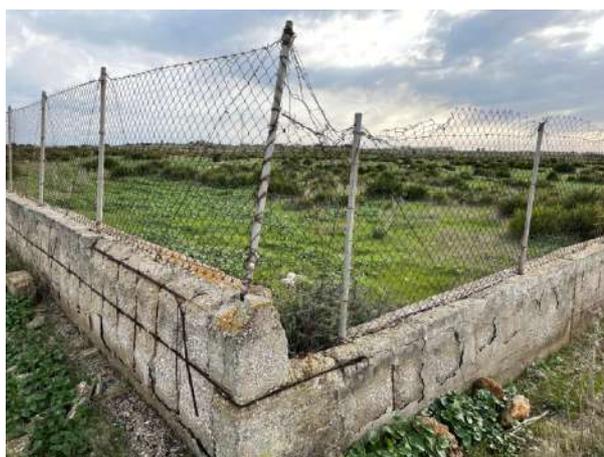
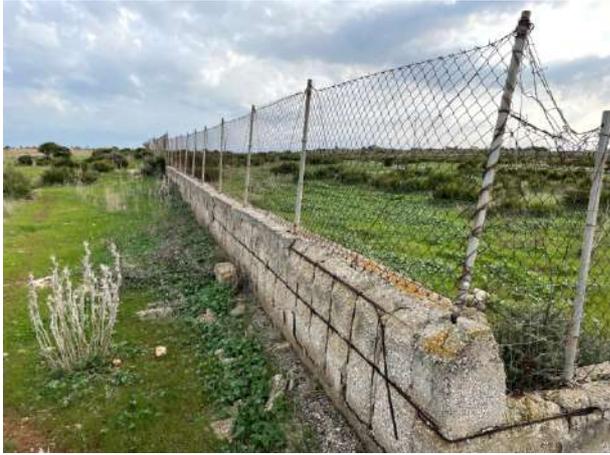
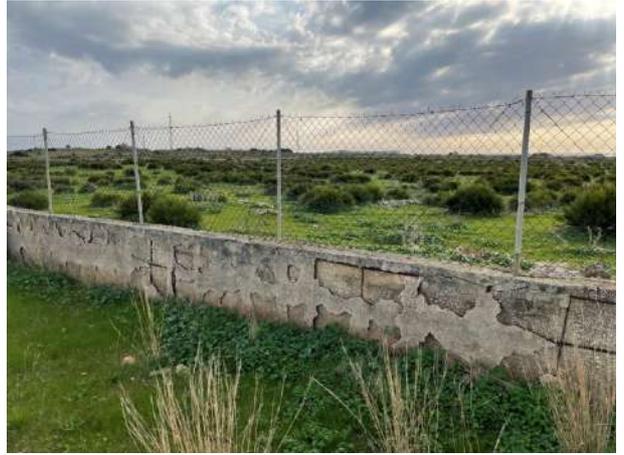
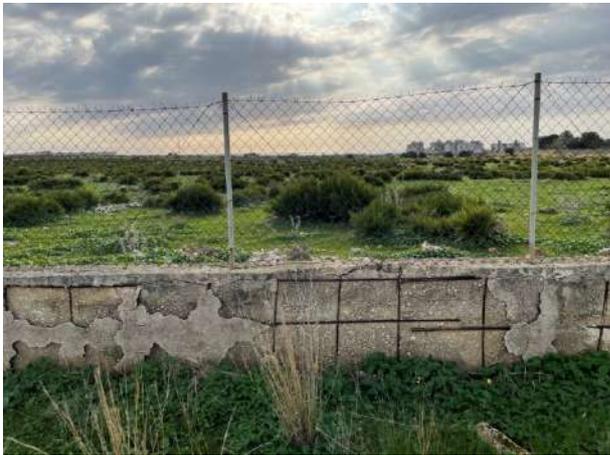
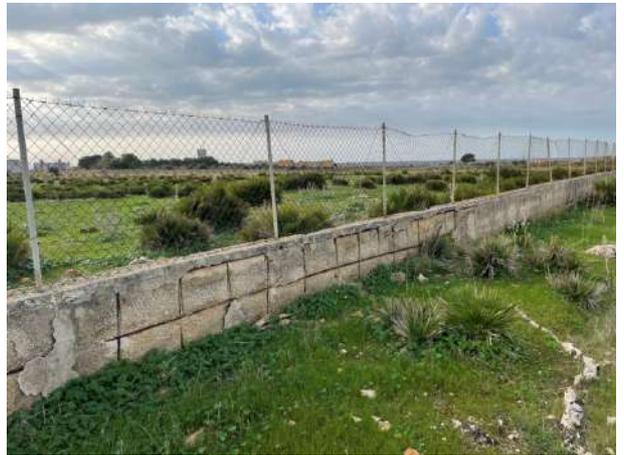
La parte nord della particella 102 è interamente recintata, sempre con muretto in cemento armato alto circa un metro e sovrastante rete metallica con paletti in ferro. Il suolo si presenta quasi perfettamente libero di ogni detrattore ambientale ad eccezione dello stesso muro di recinzione e di qualche residuo di cemento lasciato al momento della realizzazione del muro. Nella superficie recintata si è sviluppata un'apprezzabile gariga a palma nana, con sporadiche presenze di Ziziphus Lotus, come documenta il grafico della planimetria dello stato di fatto e come documentano le foto nn.43, 44, 45, 46, 47, 48, 49, 50, 51.

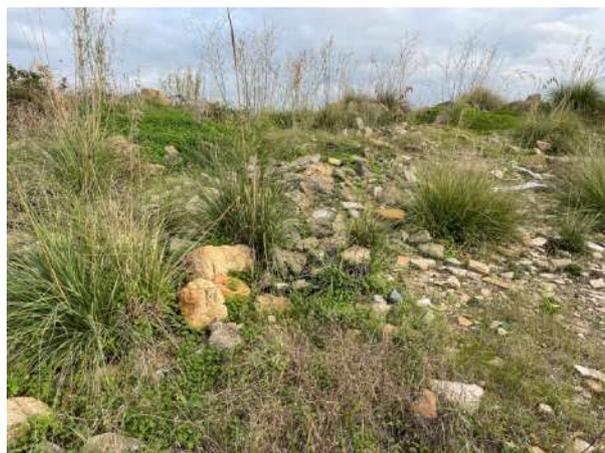
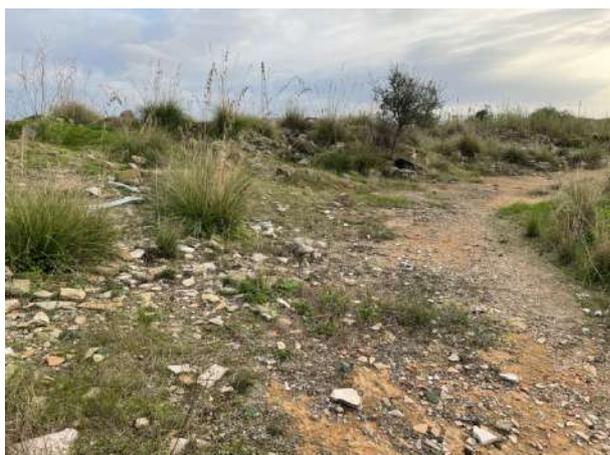
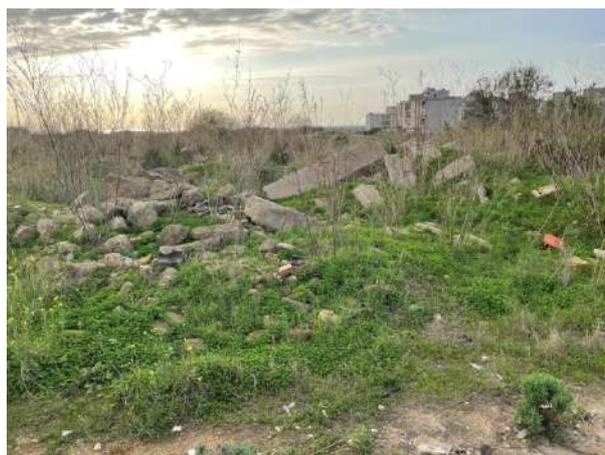
La particella 102 a sud confina con la Via San Pio da Pietrelcina e da questa si diparte una strada sterrata che penetra la particella. Ai lati di questa strada sterrata è presente una grande quantità di macerie edili come in parte documentano le foto nn.52, 53 e 54 e come già è rappresentato nella Carta dello stato di fatto del progetto definitivo.

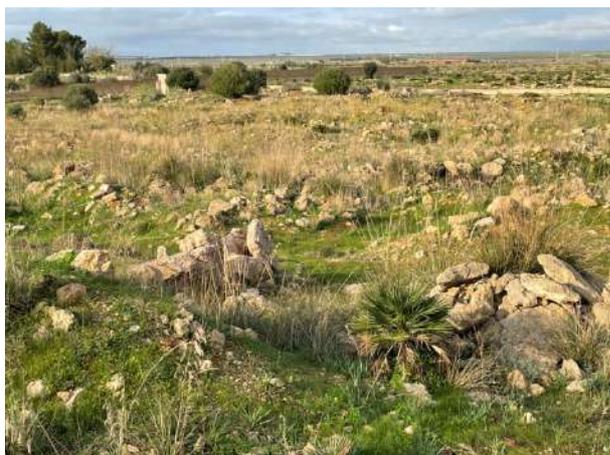
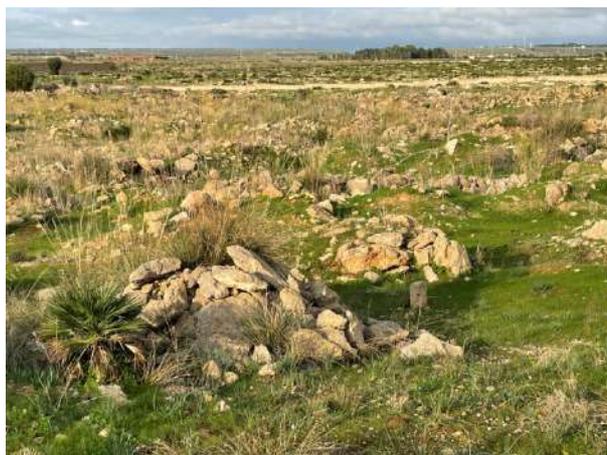
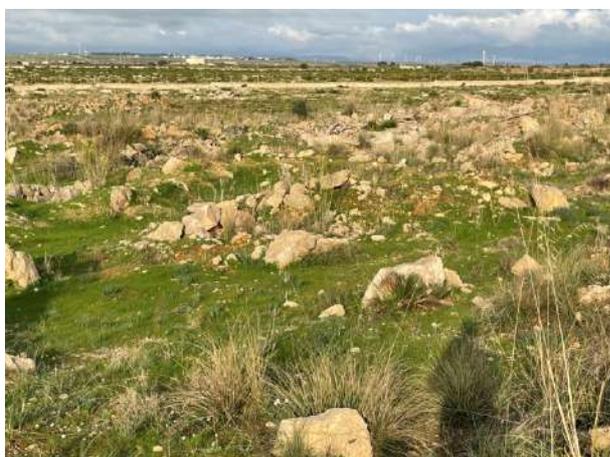
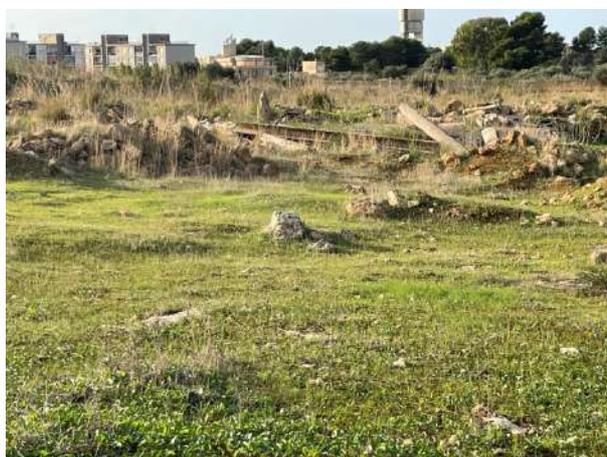
L'area di intervento non è perfettamente pianeggiante, spostandosi verso est si ha una quota altimetrica maggiore e quindi si ha anche una migliore visione d'insieme, come documentano le foto nn.55, 56, 57 e 58. Queste foto, in realtà, documentano una distesa di macerie, più o meno densa, costituita sostanzialmente da detriti edili con prevalenza di calcestruzzo, pietrame vario e relitti di canalette di bonifica.
