**Dott. Ing. Vincenzo PRINCIPATO, Ingegnere Edile**  
**Specializzato in Infrastrutture dei Terminali di Trasporto Aereo, Marittimo, Terrestre,**  
81030 PARETE (CE) Via Antonio Gramsci n.8, tel.&fax 0815017499, cell.3381959022, e-mail [principato.vincenzo@libero.it](mailto:principato.vincenzo@libero.it)  
Pec [vincenzo.principato@ordingce.it](mailto:vincenzo.principato@ordingce.it)

Progettazione esecutiva e coordinamento della sicurezza in fase di progettazione ed esecuzione del progetto "RESTAURO DELLA VEGETAZIONE A ZIZIPHUS LOTUS (HABITAT PRIORITARIO 5220\*) IN CONTRADA AFFACCIATA Asse 6 - Azione 6.5.1- "Azioni previste nei prioritized action framework (paf) e nei piani di gestione della rete natura 2000" - PO FESR SICILIA 2014/2020" CIG: 8782235197, CUP: C95D19000370002.

- 1 - Relazione tecnica;
- 2 - Elaborati grafici di inquadramento e stato di fatto;
- 3 - Elaborati grafici di progetto;
- 4 - Piano di manutenzione dell'opera e delle sue parti;
- 5 - Piano delle cure culturali con la durata di tre anni;
- 6 - Piano di sicurezza e di coordinamento in fase di progettazione di cui al D.lgs. n.81/2008;
- 7 - Planimetria cantiere, posti fissi, viabilità
- 8 - Cronoprogramma dei

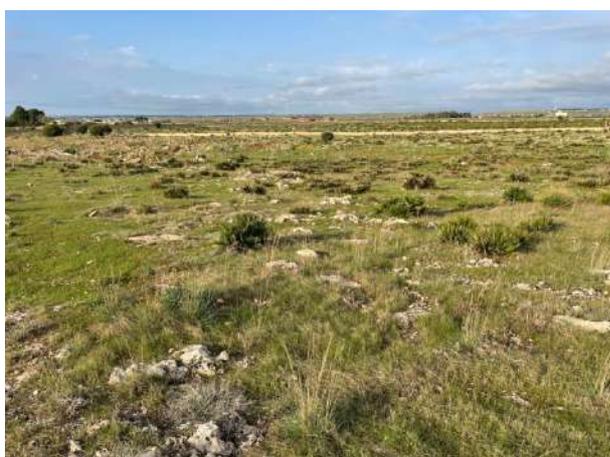
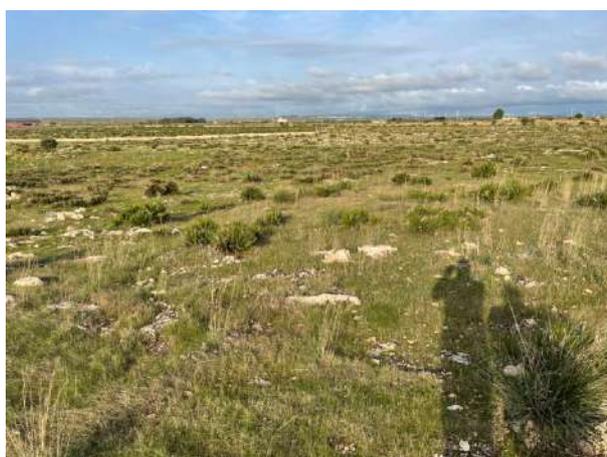
Spostandosi verso est, l'area è di nuovo "pulita" e ricoperta da vegetazione sostanzialmente riconducibile alla tipologia di habitat 6, come documentano le foto nn.59 e 60.

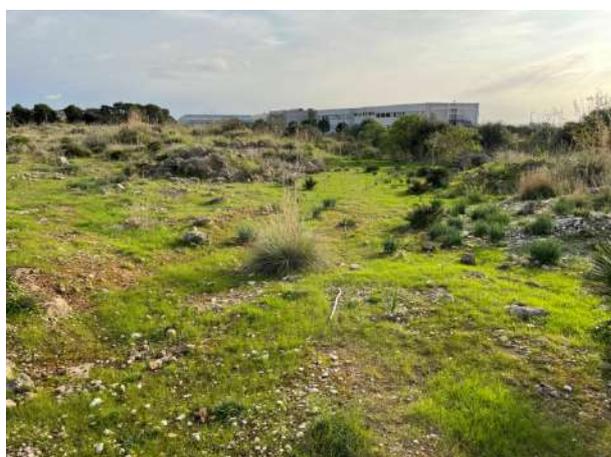
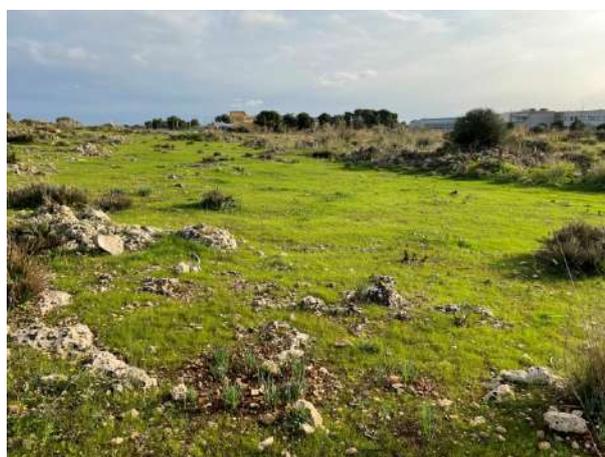
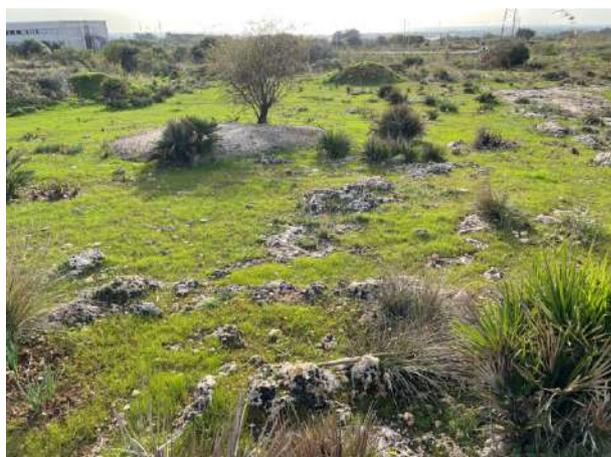
Spostandosi ancora ad est, verso Via San Giovanni Rotondo, sulla particella 627, il terreno è leggermente ondulato, ricoperto da sporadica vegetazione ed in qualche caso da macerie edili miste a pietrame vario, come documentano le foto nn.61, 62 e 63.

Il suolo è composto da un terreno rossiccio, non molto fertile, che si insinua in strati di roccia calcarenitica molto spesso affiorante, come si evince dalle foto. Ne consegue che il suolo ha una buona consistenza, specialmente quando non è umido, al punto che è facilmente percorribile con veicoli vari e con autocarri. Nella foto n.63, infatti, in prossimità di un ulivo selvatico, è presente un cumulo di cemento scaricato da un'autobetoniera.

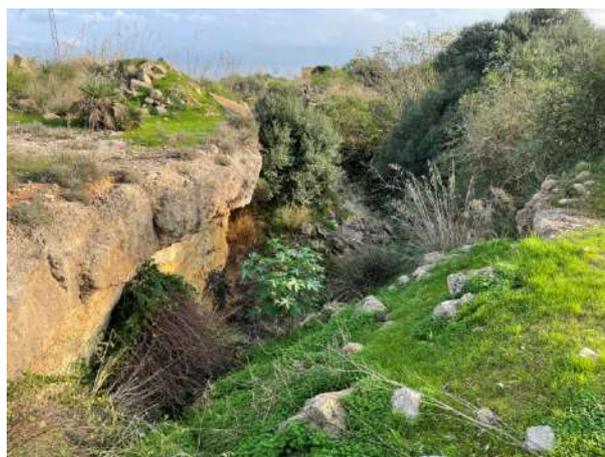
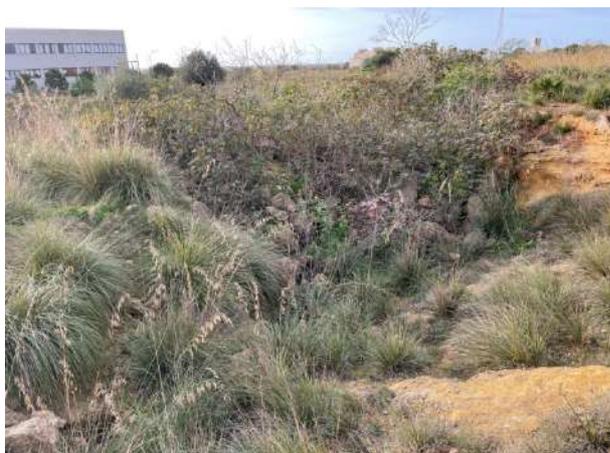
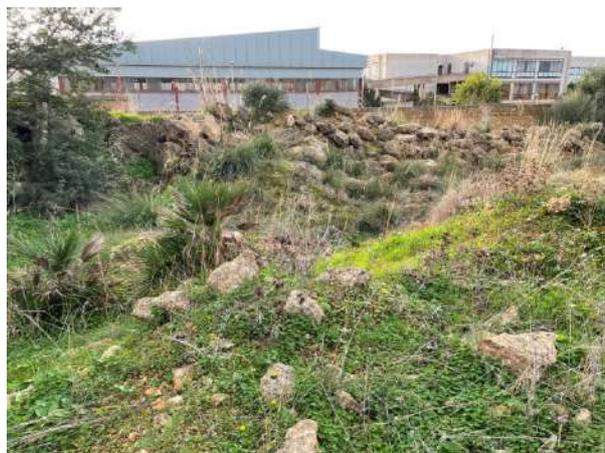
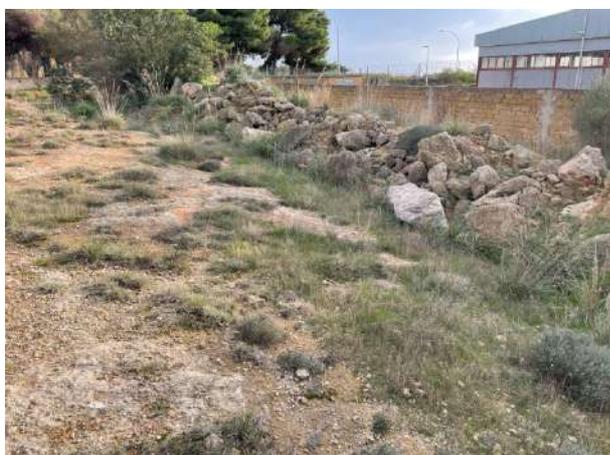
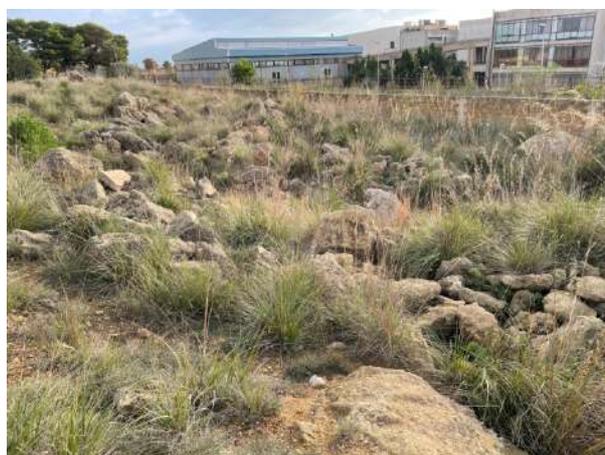
A nord dell'Istituto d'Istruzione Superiore Francesco Ferrara, è presente uno scavo profondo, non riconducibile a fenomeni naturali, che si estende anche ad est della scuola ove però è meno profondo, come documentano le foto nn.64, 65, 66, 67 e 68. È verosimile che trattasi di uno scavo eseguito per estrarre pietra naturale, utilizzata per costruire muri a secco o similari. Le foto nn.66, 67 e 68, infatti, documentano una quantità di pietrame naturale ancora in sito, in prossimità dello scavo.

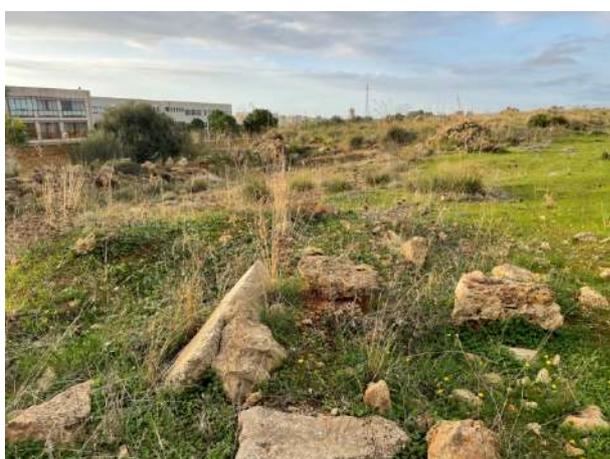
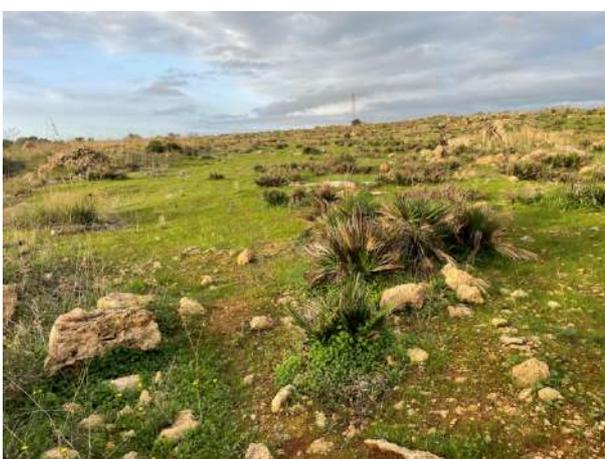
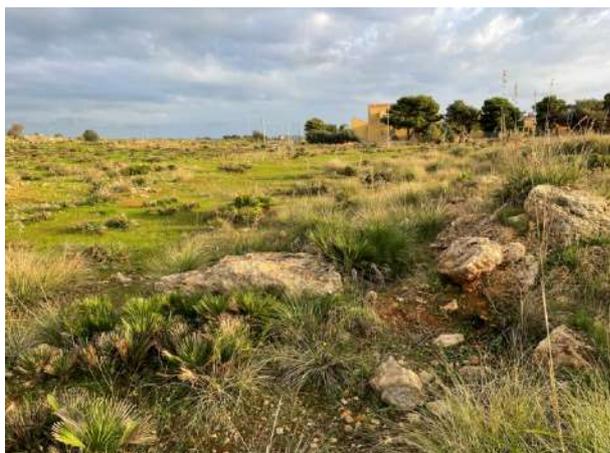
Ad est dell'Istituto "Francesco Ferrara", dopo l'evidenza dello scavo e sino al confine est dell'area di interesse, il terreno è ricoperto da una vegetazione a prevalenza di praterelli terofitici, come documentano le foto nn.69, 70 e 71.

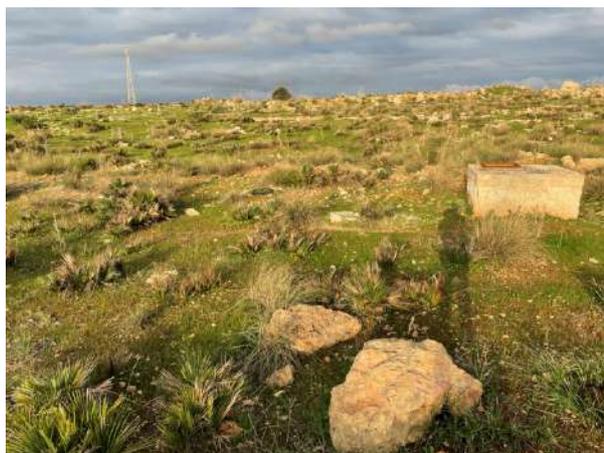
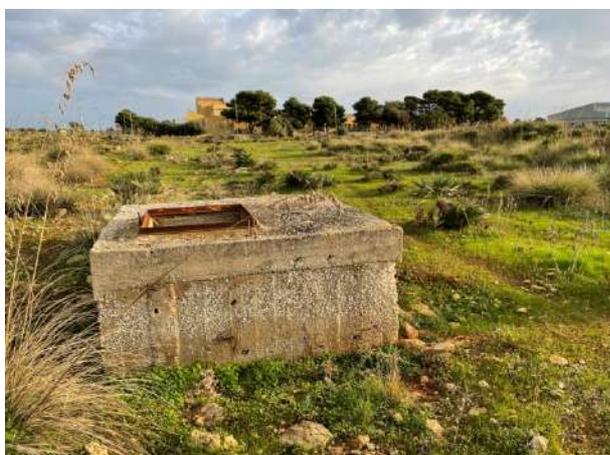
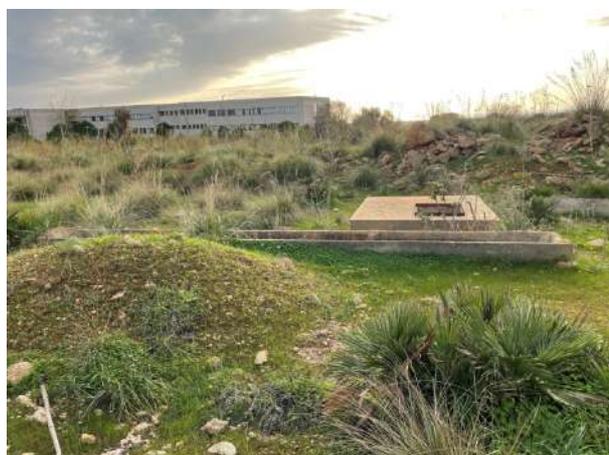
Ad est dell'Istituto "Francesco Ferrara" sono stati rinvenuti due pozzetti di cemento ispezionabili, sprovvisti di botola, come documentano le foto nn.72, 73 e 74. Le dimensioni dei pozzetti sono di circa m.1,50 per m.1,50, mentre la botola di ispezione è di circa m.0,50 per m.0,50.

Questi pozzetti fuoriescono dal terreno di circa 30/50 centimetri e non sono particolarmente visibili da deturpare il paesaggio.

I pozzetti di cemento dell’impianto di irrigazione territoriale obsoleto si elevano dal suolo pochi decimi di centimetri, non sono particolarmente visibili da deturpare il paesaggio e pertanto non si prevede alcuna rimozione. Questo impianto, tra altro, potrebbe anche essere oggetto di ripristino, ovviamente con un intervento su larga scala di esclusiva competenza dell’ente proprietario / gestore.

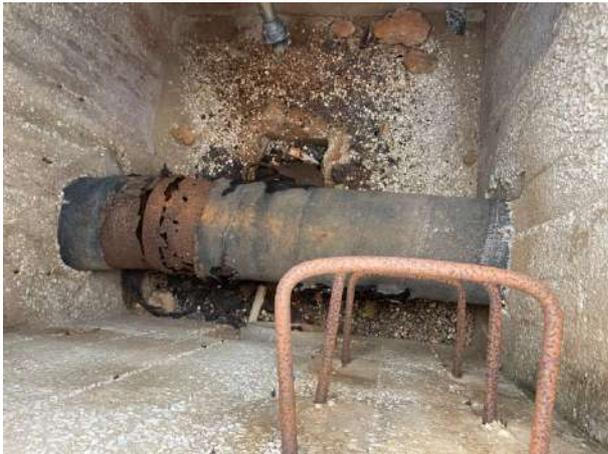
Foto n.75

All'interno di questi pozzetti passa una tubazione metallica in avanzato stato di ossidazione come documenta la foto n.75. È evidente che trattasi di un impianto di irrigazione territoriale, a fini coltivi, oggi totalmente obsoleto e certamente inutilizzato da almeno qualche decennio.

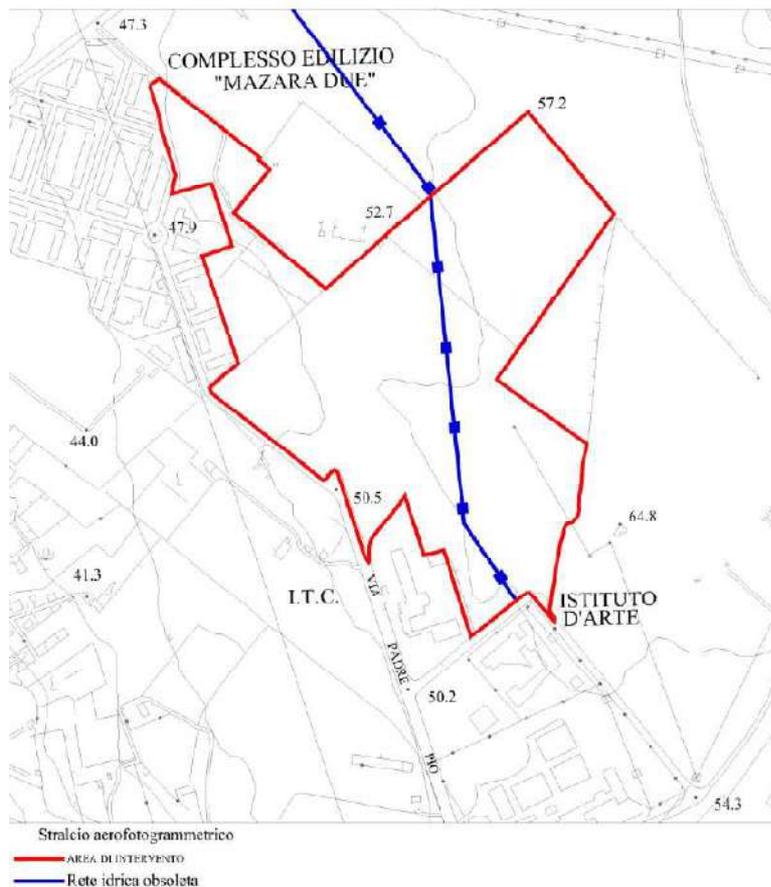
Dalla semplice osservazione dell'aerofotogrammetria della zona, si ha anche documentazione del tracciato di questa condotta idrica, che attraversa l'area di intervento come rappresentato nello stralcio che segue.

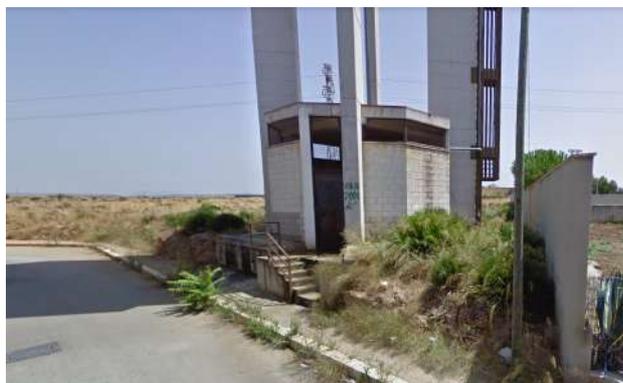
In qualche tratto, come si evince dai grafici, la recinzione di progetto non segue fedelmente il perimetro della particella. Uno di questi tratti è in corrispondenza della torre piezometrica che ha accesso da Via San Tommaso, come documenta l'immagine che segue. La recinzione dell'area di interesse, in questo tratto, si sviluppa ad est della torre piezometrica seguendo l'allineamento della Via San Tommaso a nord della torre stessa.

Ingresso alla torre piezometrica da Via San Tommaso

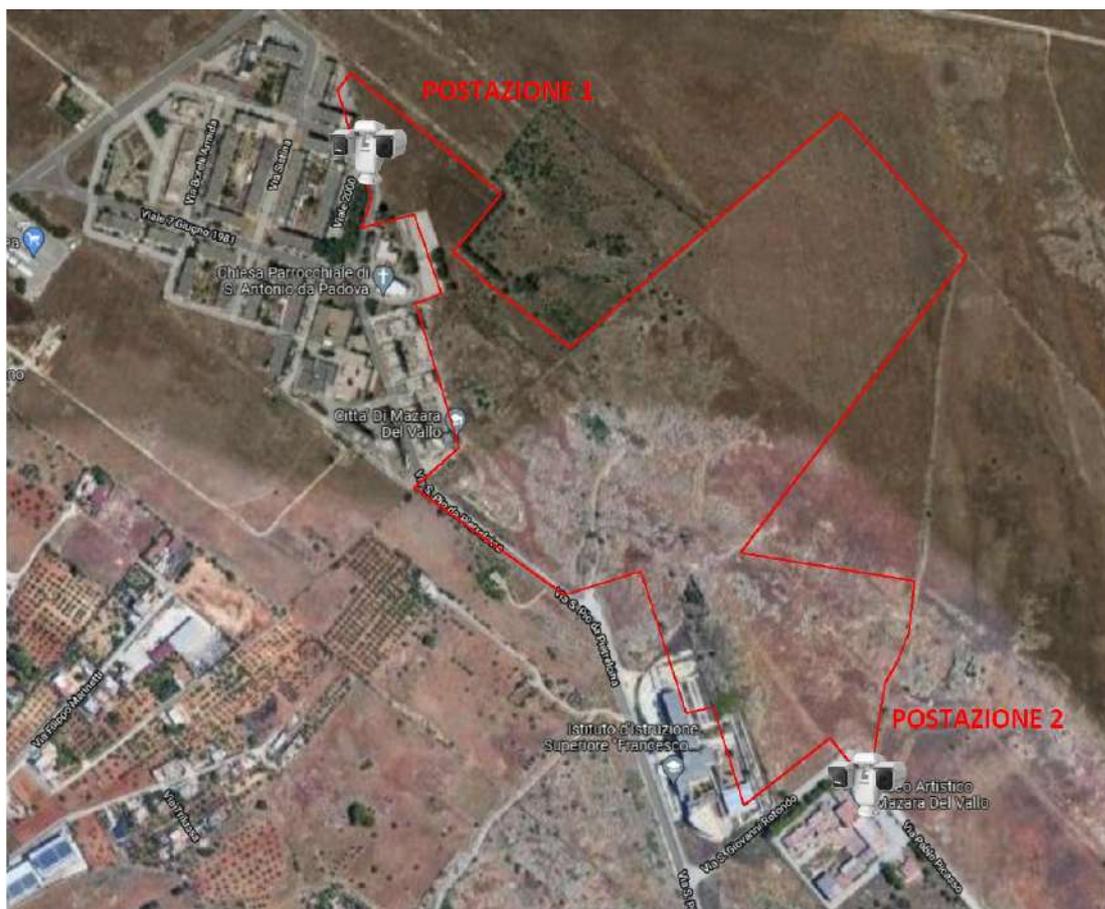
Nel caso in esame, il sito è monitorato con due unità di ripresa installate in posizioni che offrono la migliore visibilità possibile, ossia una prima postazione è installata sulla torre piezometrica ed una seconda postazione è installata sull'edificio scolastico del Liceo Artistico, come rappresentato nell'immagine che segue.

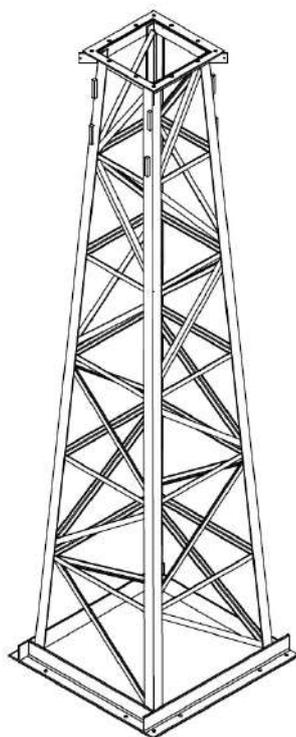
La postazione sulla torre piezometrica sarà fissata direttamente sulla struttura del manufatto a mezzo di idonea staffa, mentre la postazione sull'edificio scolastico sarà installata nel punto più alto e su di un traliccio metallico modulare di altezza minima di m.3,00, del tipo riportato nell'immagine che segue.

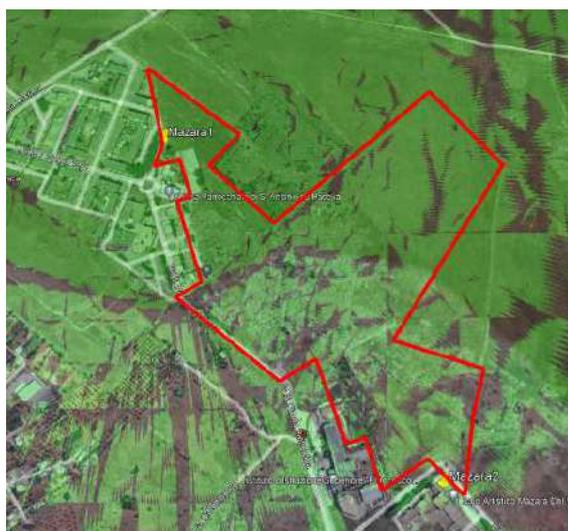
Per le due postazioni scelte, è stata eseguita la simulazione di visibilità, posizionando le stazioni di monitoraggio ad un'altezza di circa m.15 – m.20, per cui si hanno i risultati documentati nelle due immagini che seguono.

Campo visivo da postazione 1, su torre piezometrica

Le aree verdi presenti nelle immagini indicano le zone coperte dalla visibilità della stazione di monitoraggio, le aree grigie sono le zone non coperte dalla visibilità della stazione di

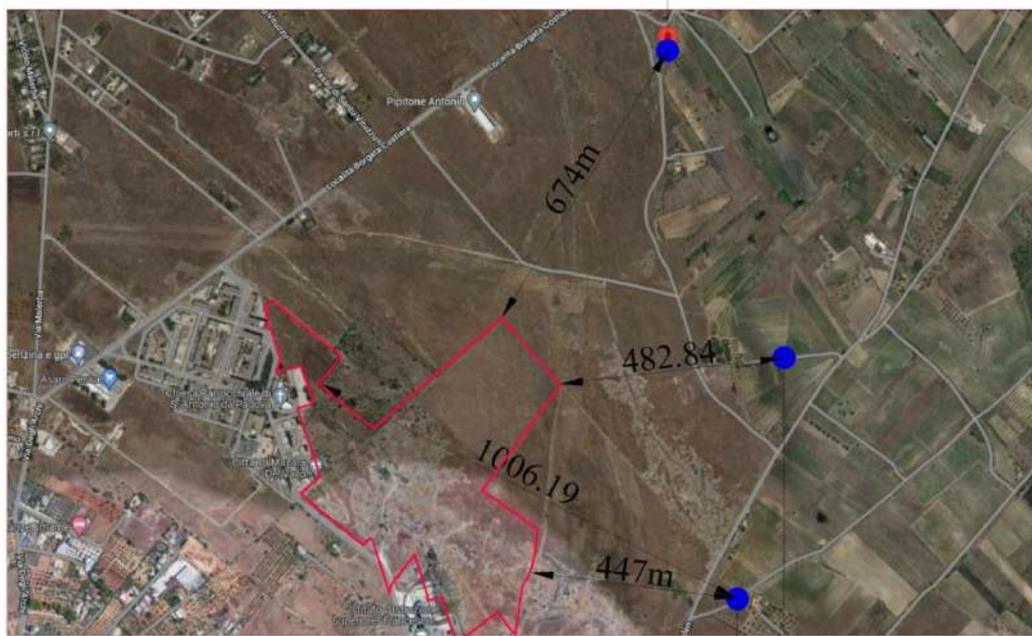
A seguito di accurato studio del territorio, si è accertato che, nell'intorno, sono presenti idranti del Consorzio di Bonifica 1 Trapani, disposte come nell'immagine satellitare che segue.

### Idrante terminale del comizio 4

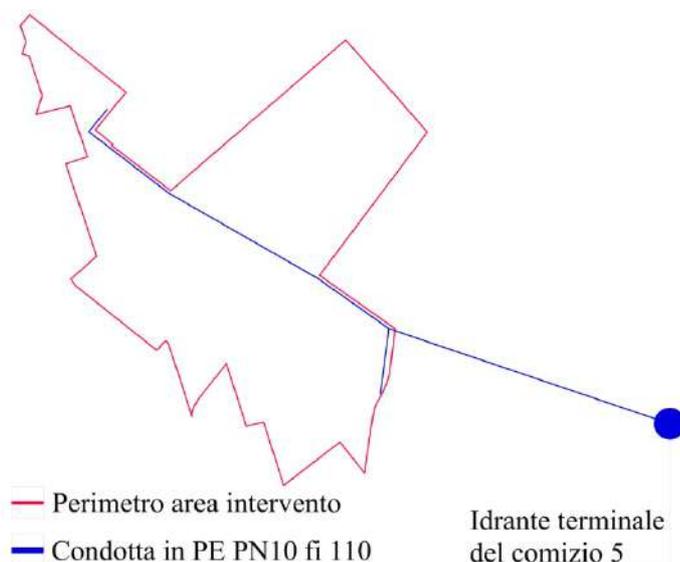
L'impianto di irrigazione temporaneo dell'area in esame, quindi, sarà costituito da una tubazione in PE PN10 adagiata sul terreno secondo il percorso indicato nello schema grafico che segue, per uno sviluppo lineare di circa m.1200.

— Perimetro area intervento

— Condotta in PE PN10 fi 110

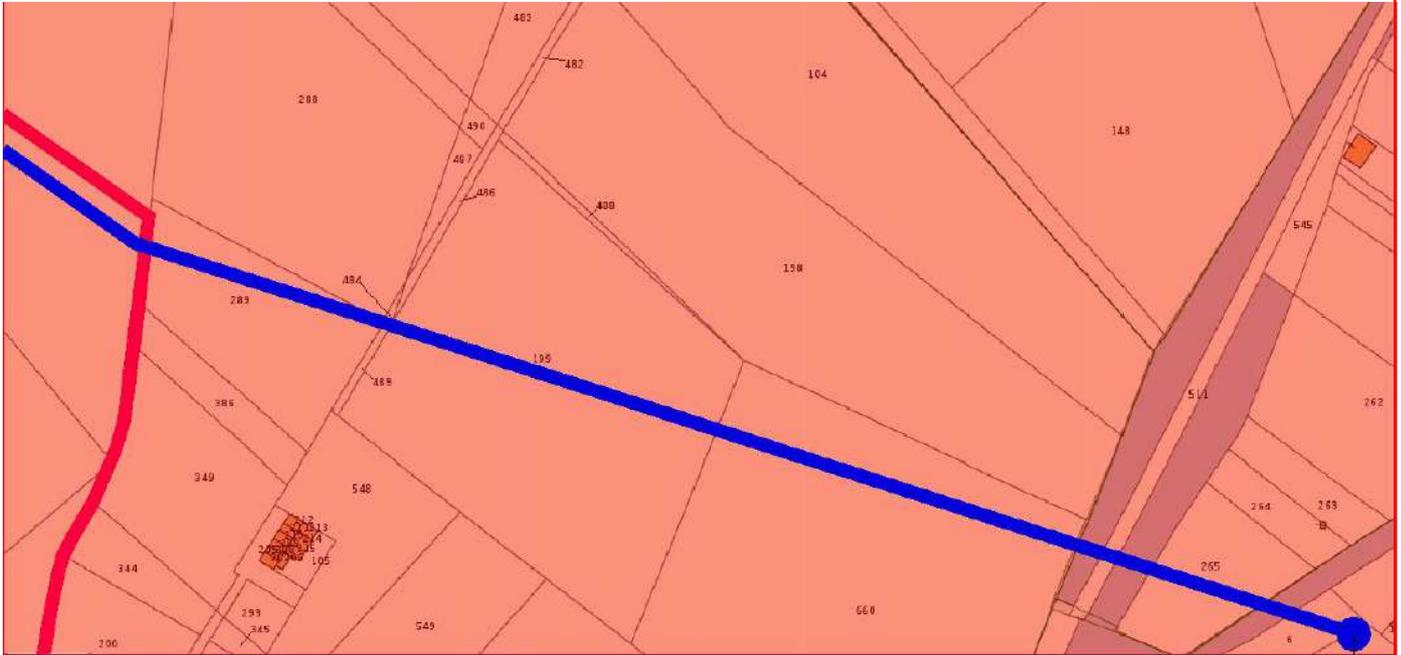
Nel grafico che segue è proposta la sovrapposizione del tracciato della condotta irrigua con le mappe catastali, per cui sono individuate le particelle di terreno attraversate.

- Perimetro area intervento
- Condotta in PE PN10 fi 110

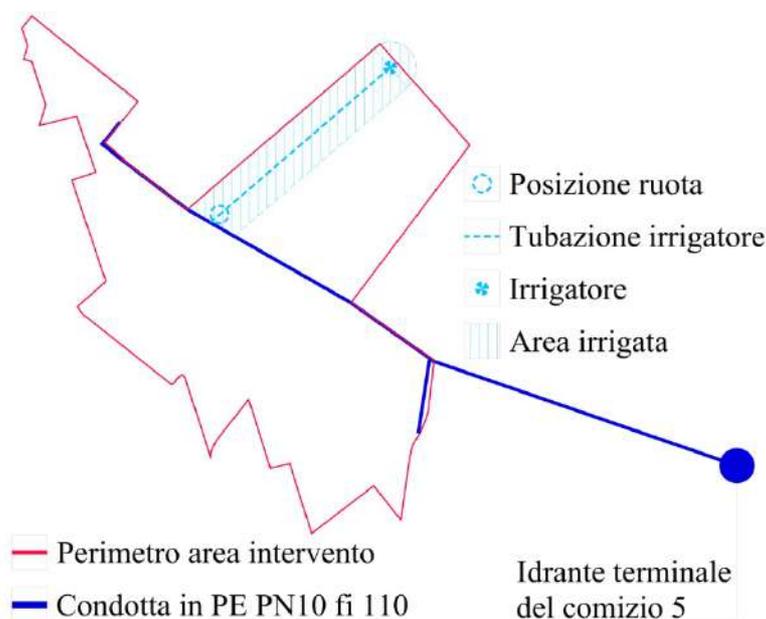
L'irrigazione dell'area sarà eseguita a mezzo di macchina semovente a forma di ruota su cui è avvolto un tubo alla cui estremità è collegato un irrigatore automatico. La ruota è posizionata in prossimità della condotta idrica, ove è predisposto un idoneo collegamento idrico al quale si collega la ruota. L'irrigatore automatico, collegato alla ruota, si stende linearmente nella zona da irrigare, quindi il sistema viene messo in pressione a mezzo di motopompa e l'irrigatore distribuisce l'acqua a pioggia sulla vegetazione, compiendo rotazioni cicliche di 180° o dell'angolo desiderato. La stessa pressione idrica, consente alla ruota di ruotare su se stessa, riavvolgendo la tubazione dell'irrigatore, quindi l'irrigatore arretra man mano che irriga, avvicinandosi alla ruota con la velocità impostata dall'operatore in funzione della pioggia di irrigazione desiderata. Alla fine di un ciclo di irrigazione, si avrà una zona certa zona di terreno irrigata, come schematicamente illustrato nell'immagine che segue.

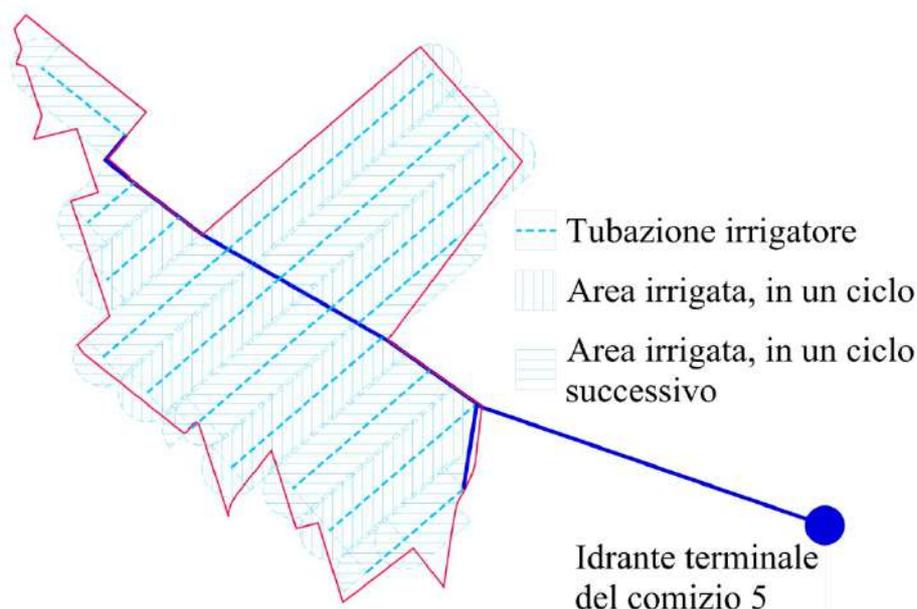
L'irrigazione dell'area d'interesse, in tal modo, potrà essere completamente irrigata secondo l'ipotesi di cicli di avvolgimento dell'irrigatore ipotizzati nello schema grafico che segue.

Il sistema irriguo studiato, come è facile intuire, non è invasivo, è totalmente rimovibile e durante l'irrigazione non danneggia la vegetazione, poiché la tubazione dell'irrigatore scivola secondo un percorso rettilineo che potrà solo piegare temporaneamente la vegetazione giovane.
